Uso de la Restauración Ecológica y la Bioingeniería para el tratamiento de procesos erosivos severos con afectación a las comunidades rurales.

Tres ejemplos prácticos

**Área de Restauración Ecológica
Fundación CIPAV**

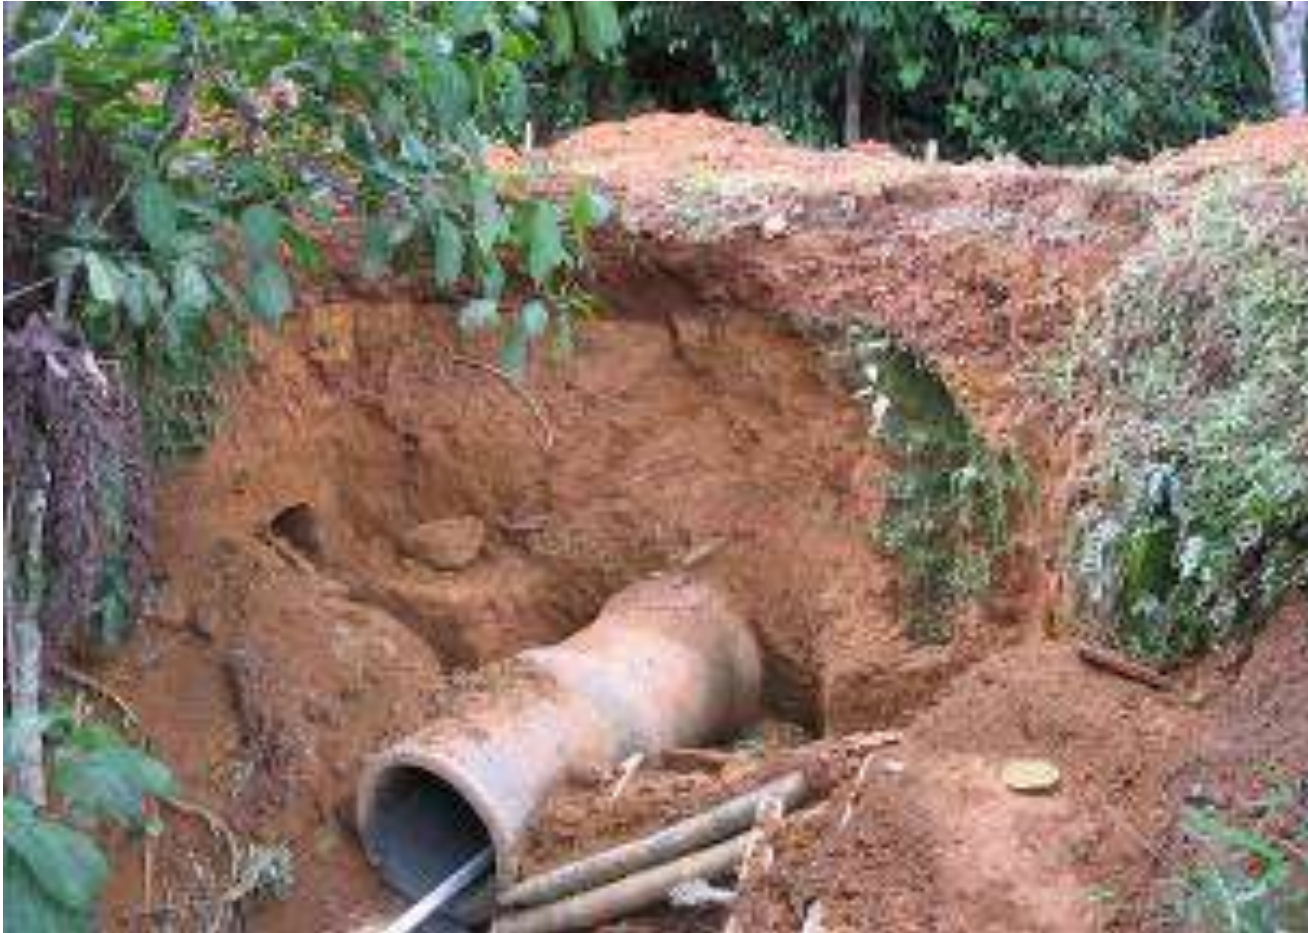
Pérdida de la banca de la carretera, Vía Bitaco – La Cumbre.
Afectación por infiltración de una quebrada con tuberías rotas.

Construcción de dos muros de contención: \$15'000.000 (7.500 US) (Datos maestro de construcción)

- Cotización con ingeniería civil \$15´000.000 (7.500 US)
(Datos maestro de construcción)

- Costo de inversión con obras biomecánicas: \$1´500.000 (750 US), es decir, solo el 10% de la intervención con obra civil

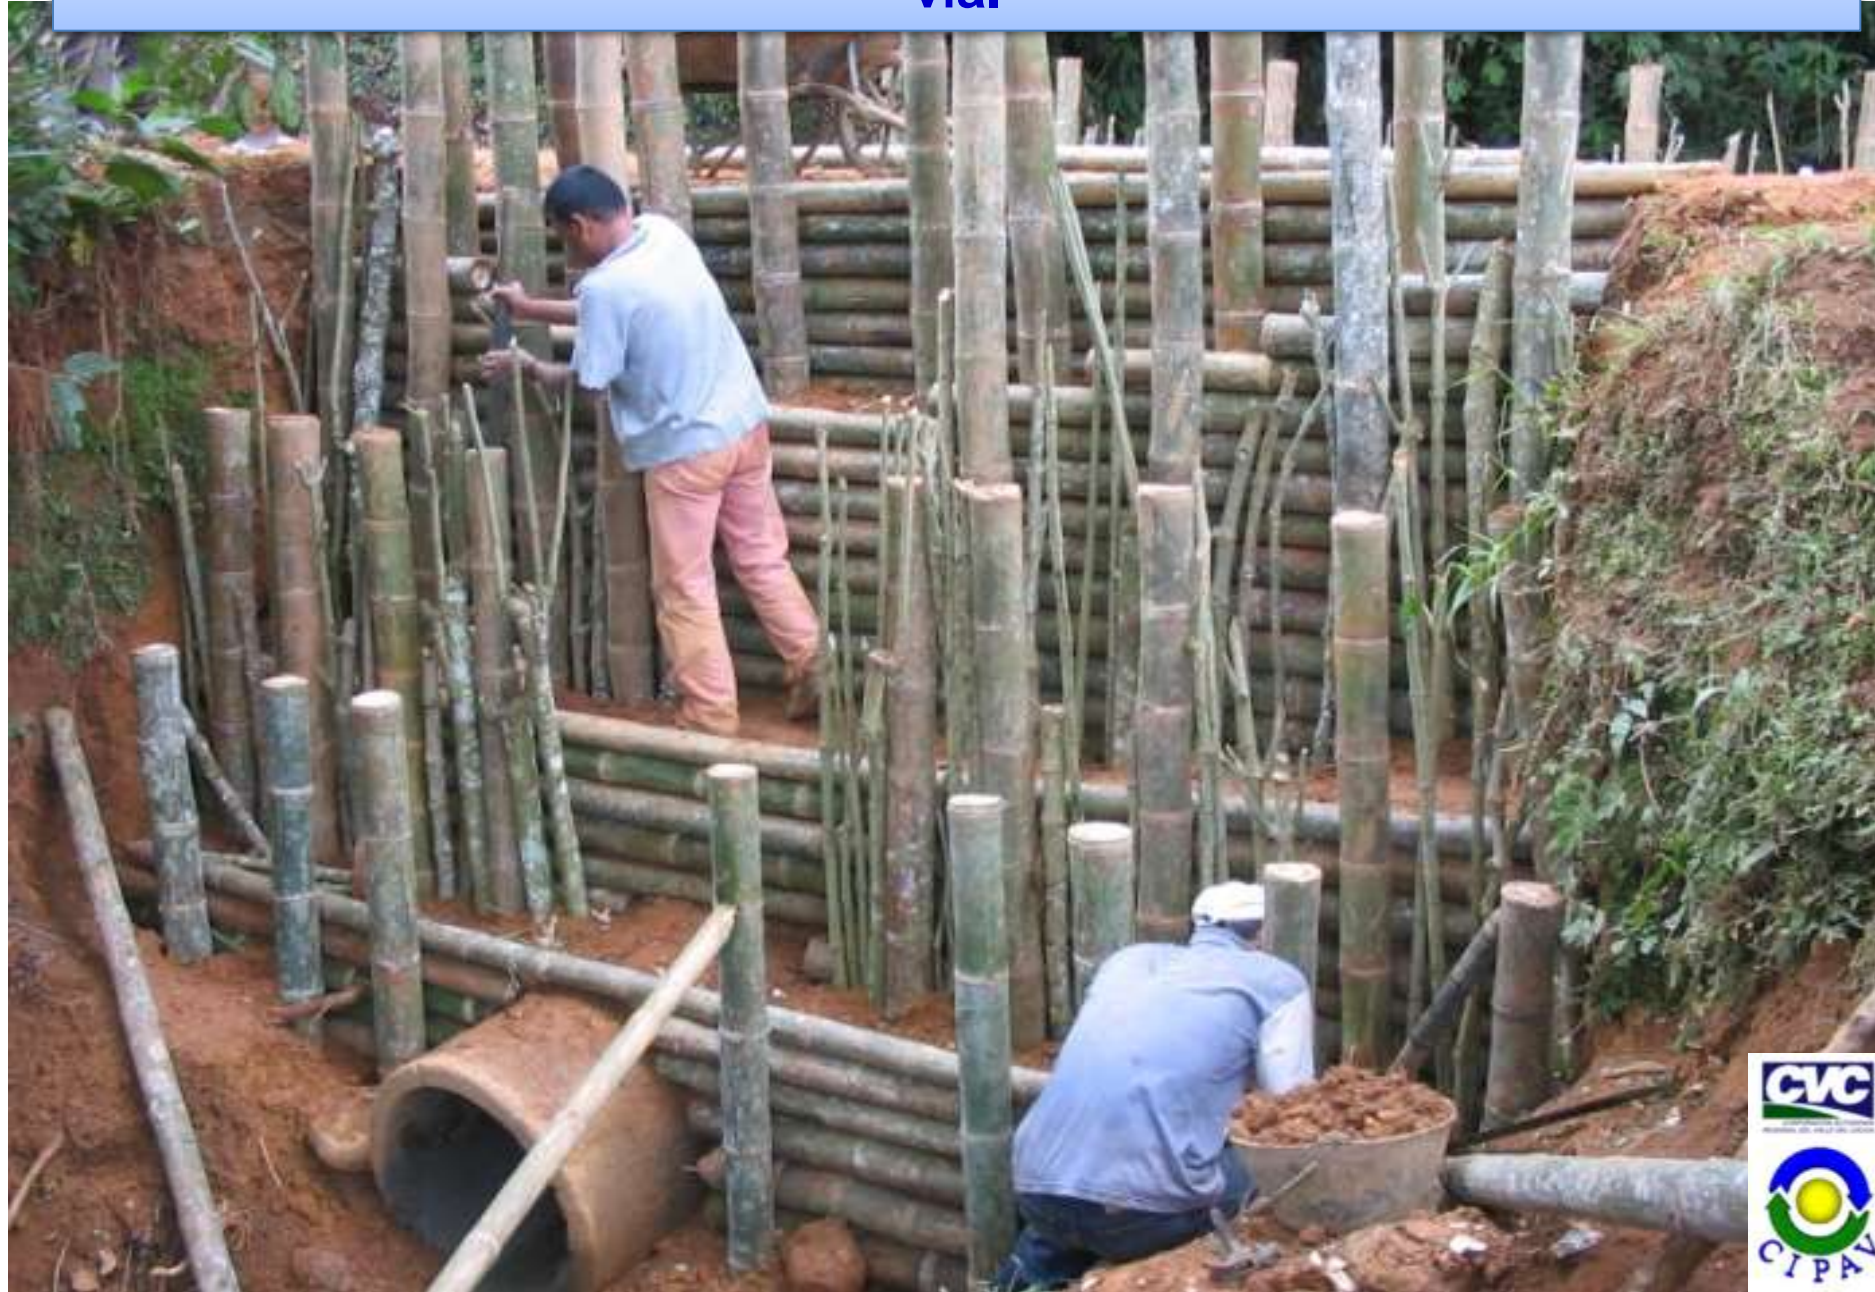
Construcción de Terrazas Escalonas taludes inferior y superior de la vía.

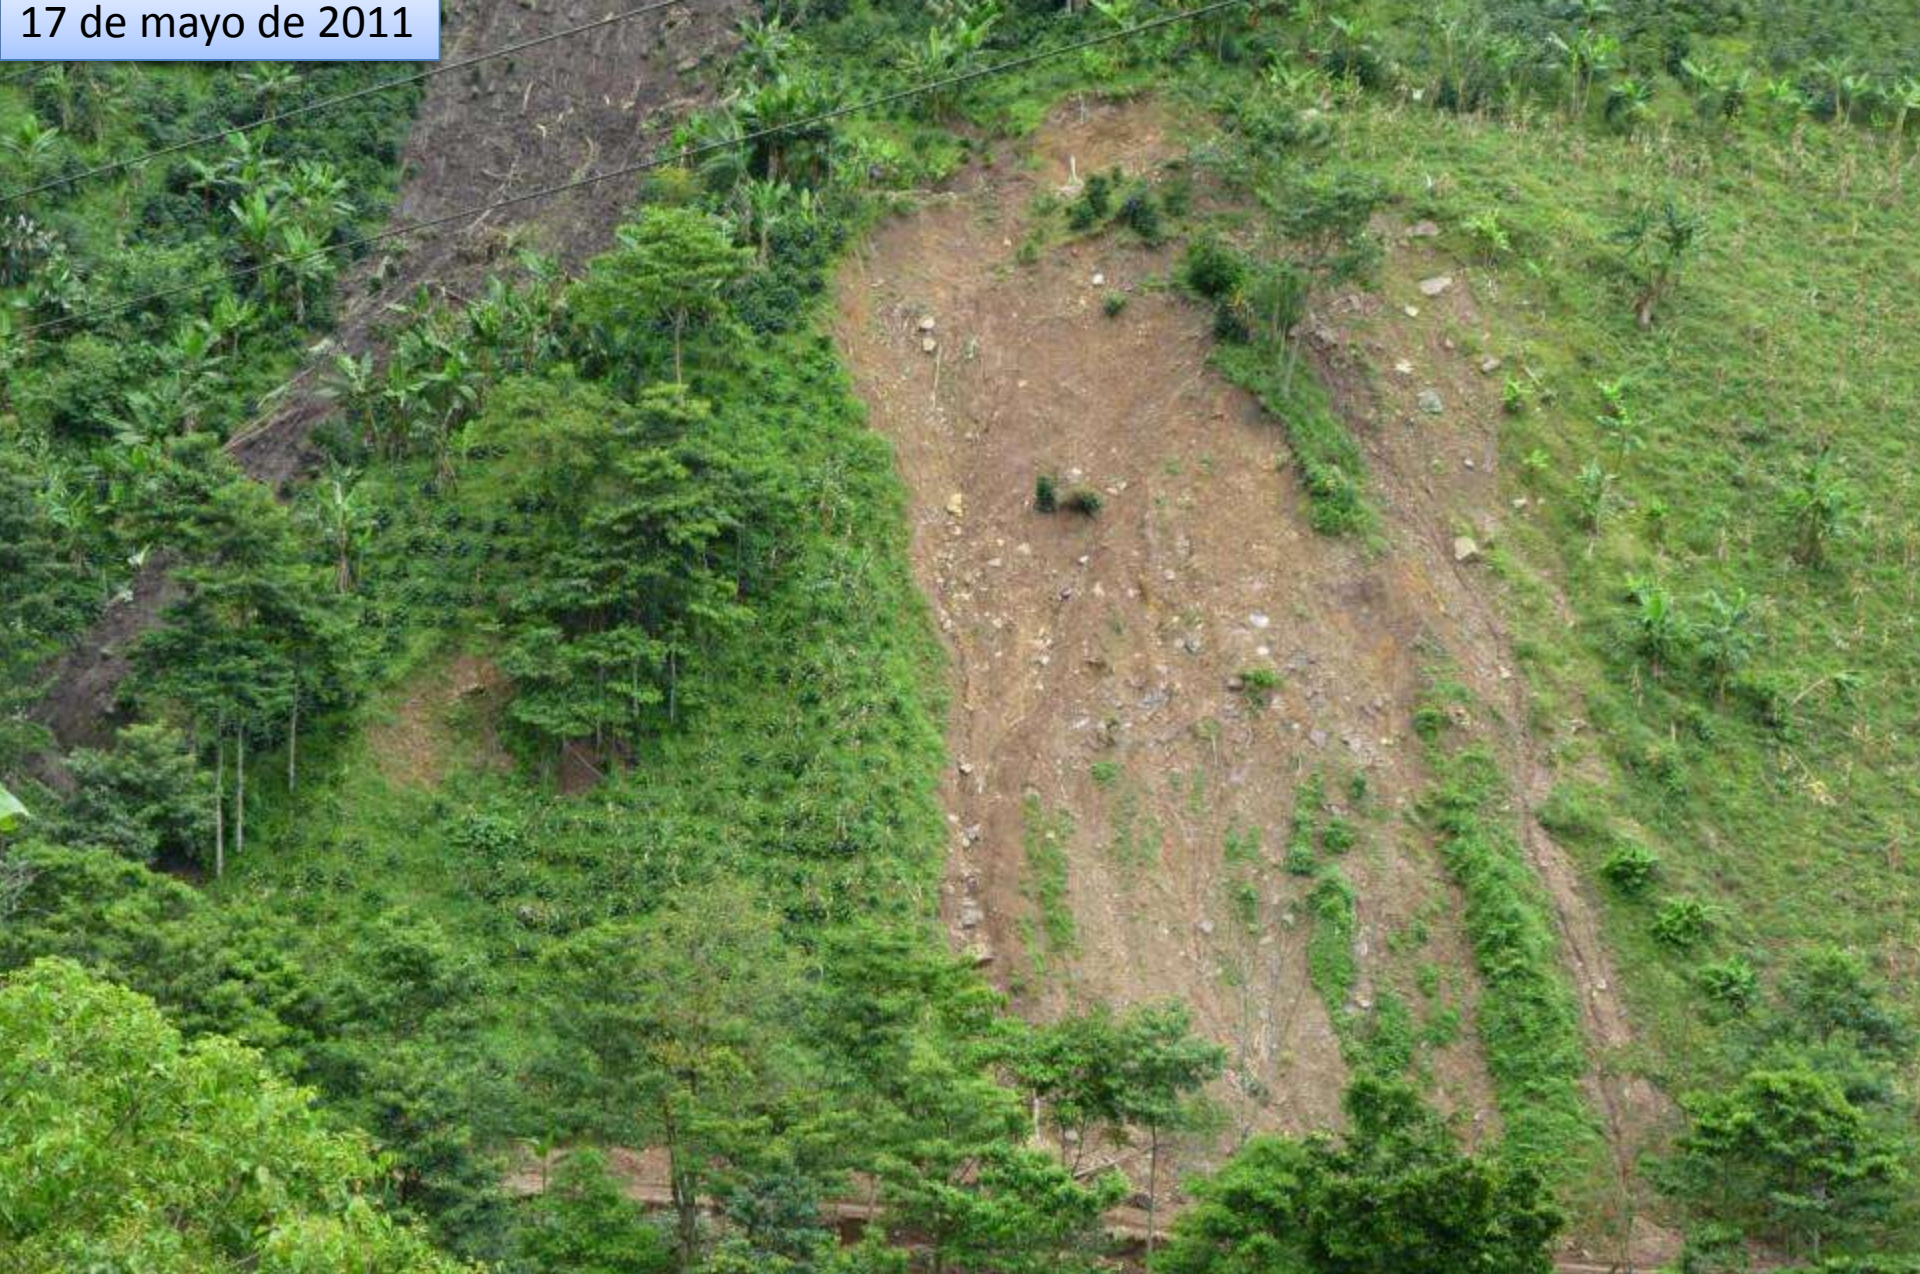
Cárcava de tipo remontante sobre el talud superior de la vía de ingreso al corregimiento de las Hermosas.

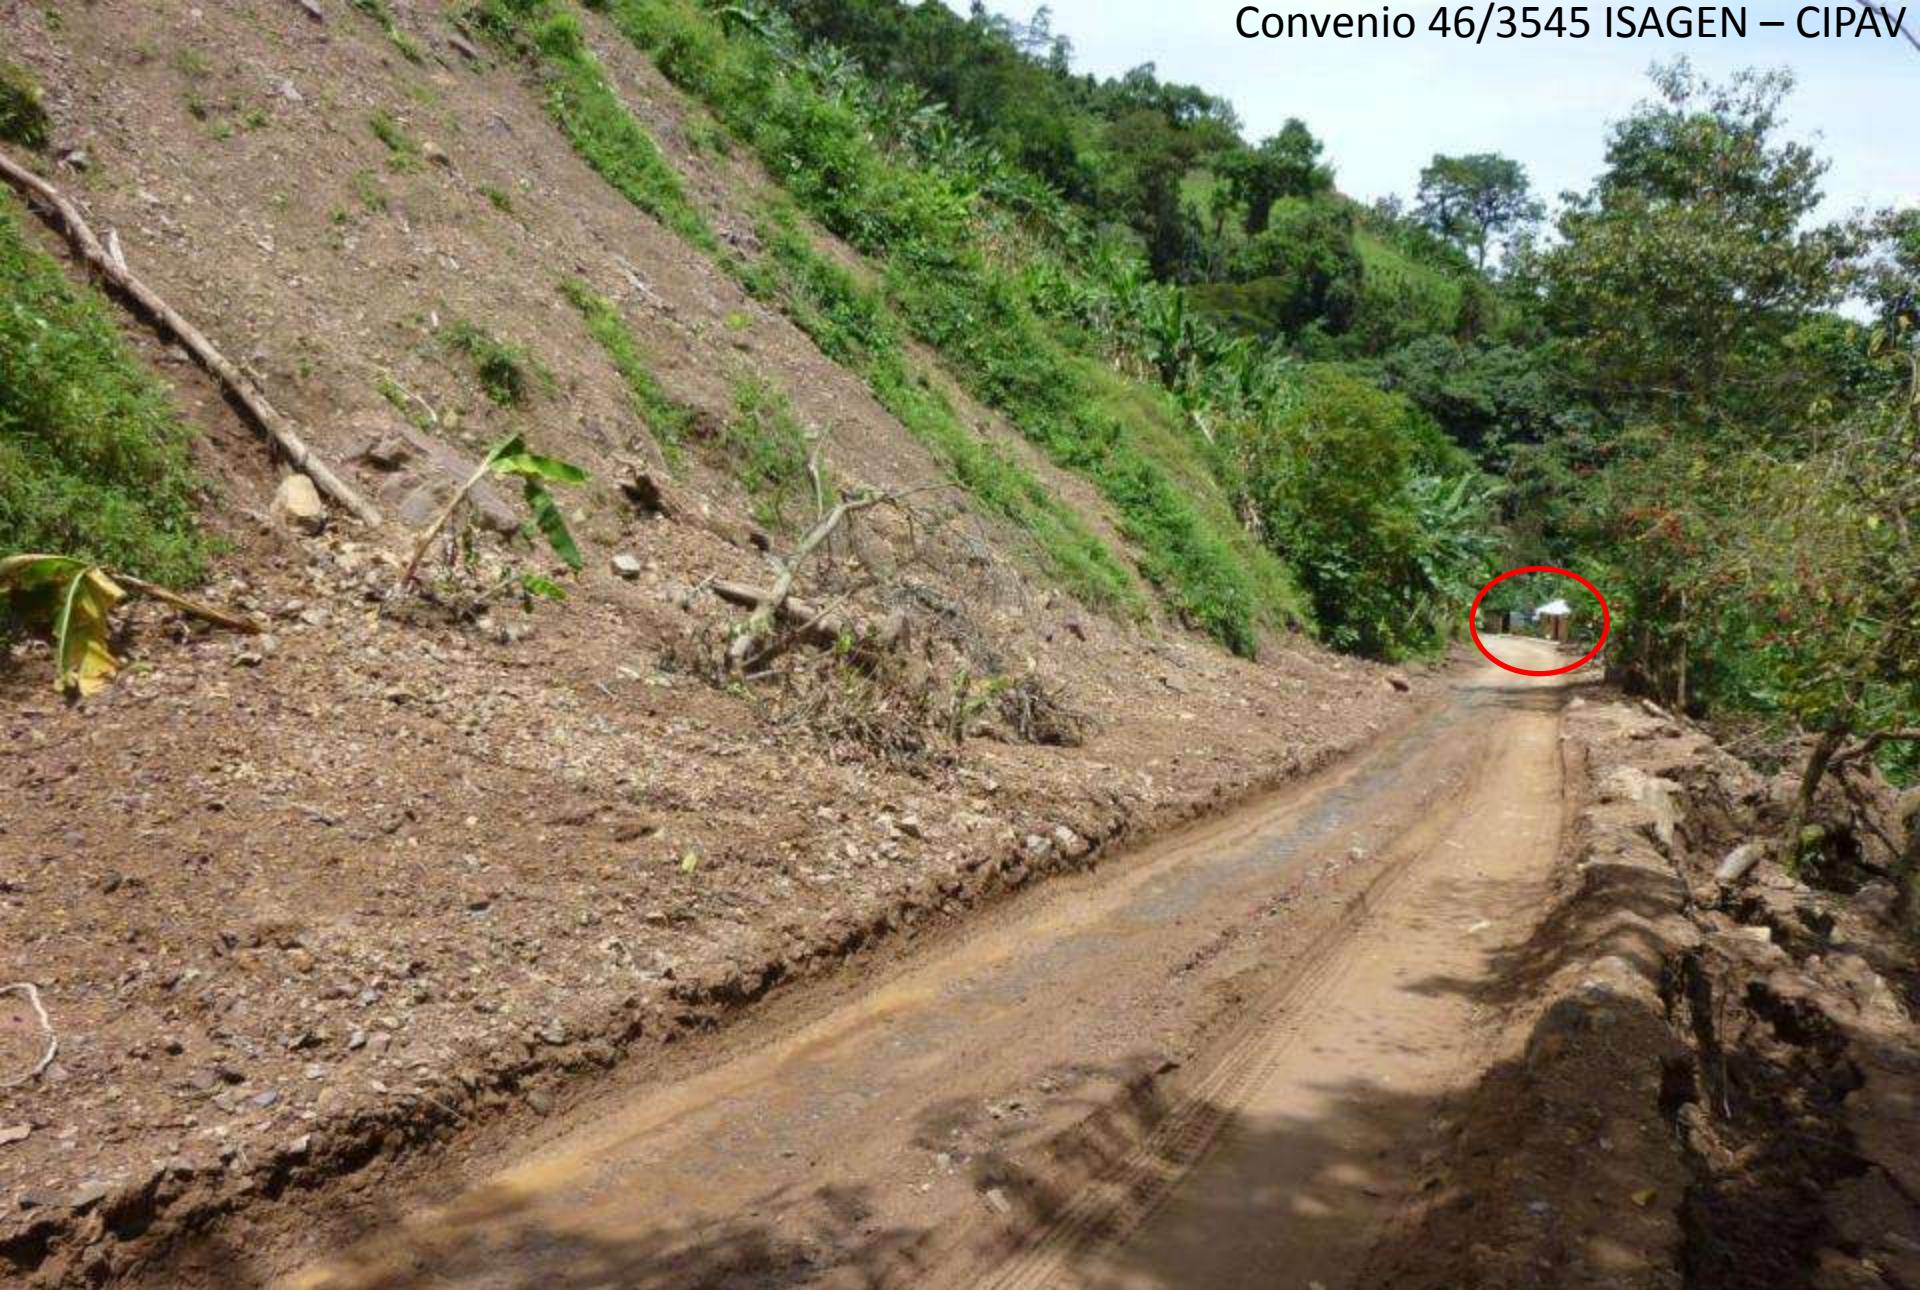
Paso restringido de la vía por reiterados desplazamientos de suelo y roca, imagen archivo CIPAV, 17 de mayo de 2011.

A causa de los reiterados derrumbes con frecuencia la vía debía ser limpiada con maquinaria para habilitar el paso de vehículos y personas hacia el corregimiento de las Hermosas. 17 veredas con mas de 2500 habitantes.

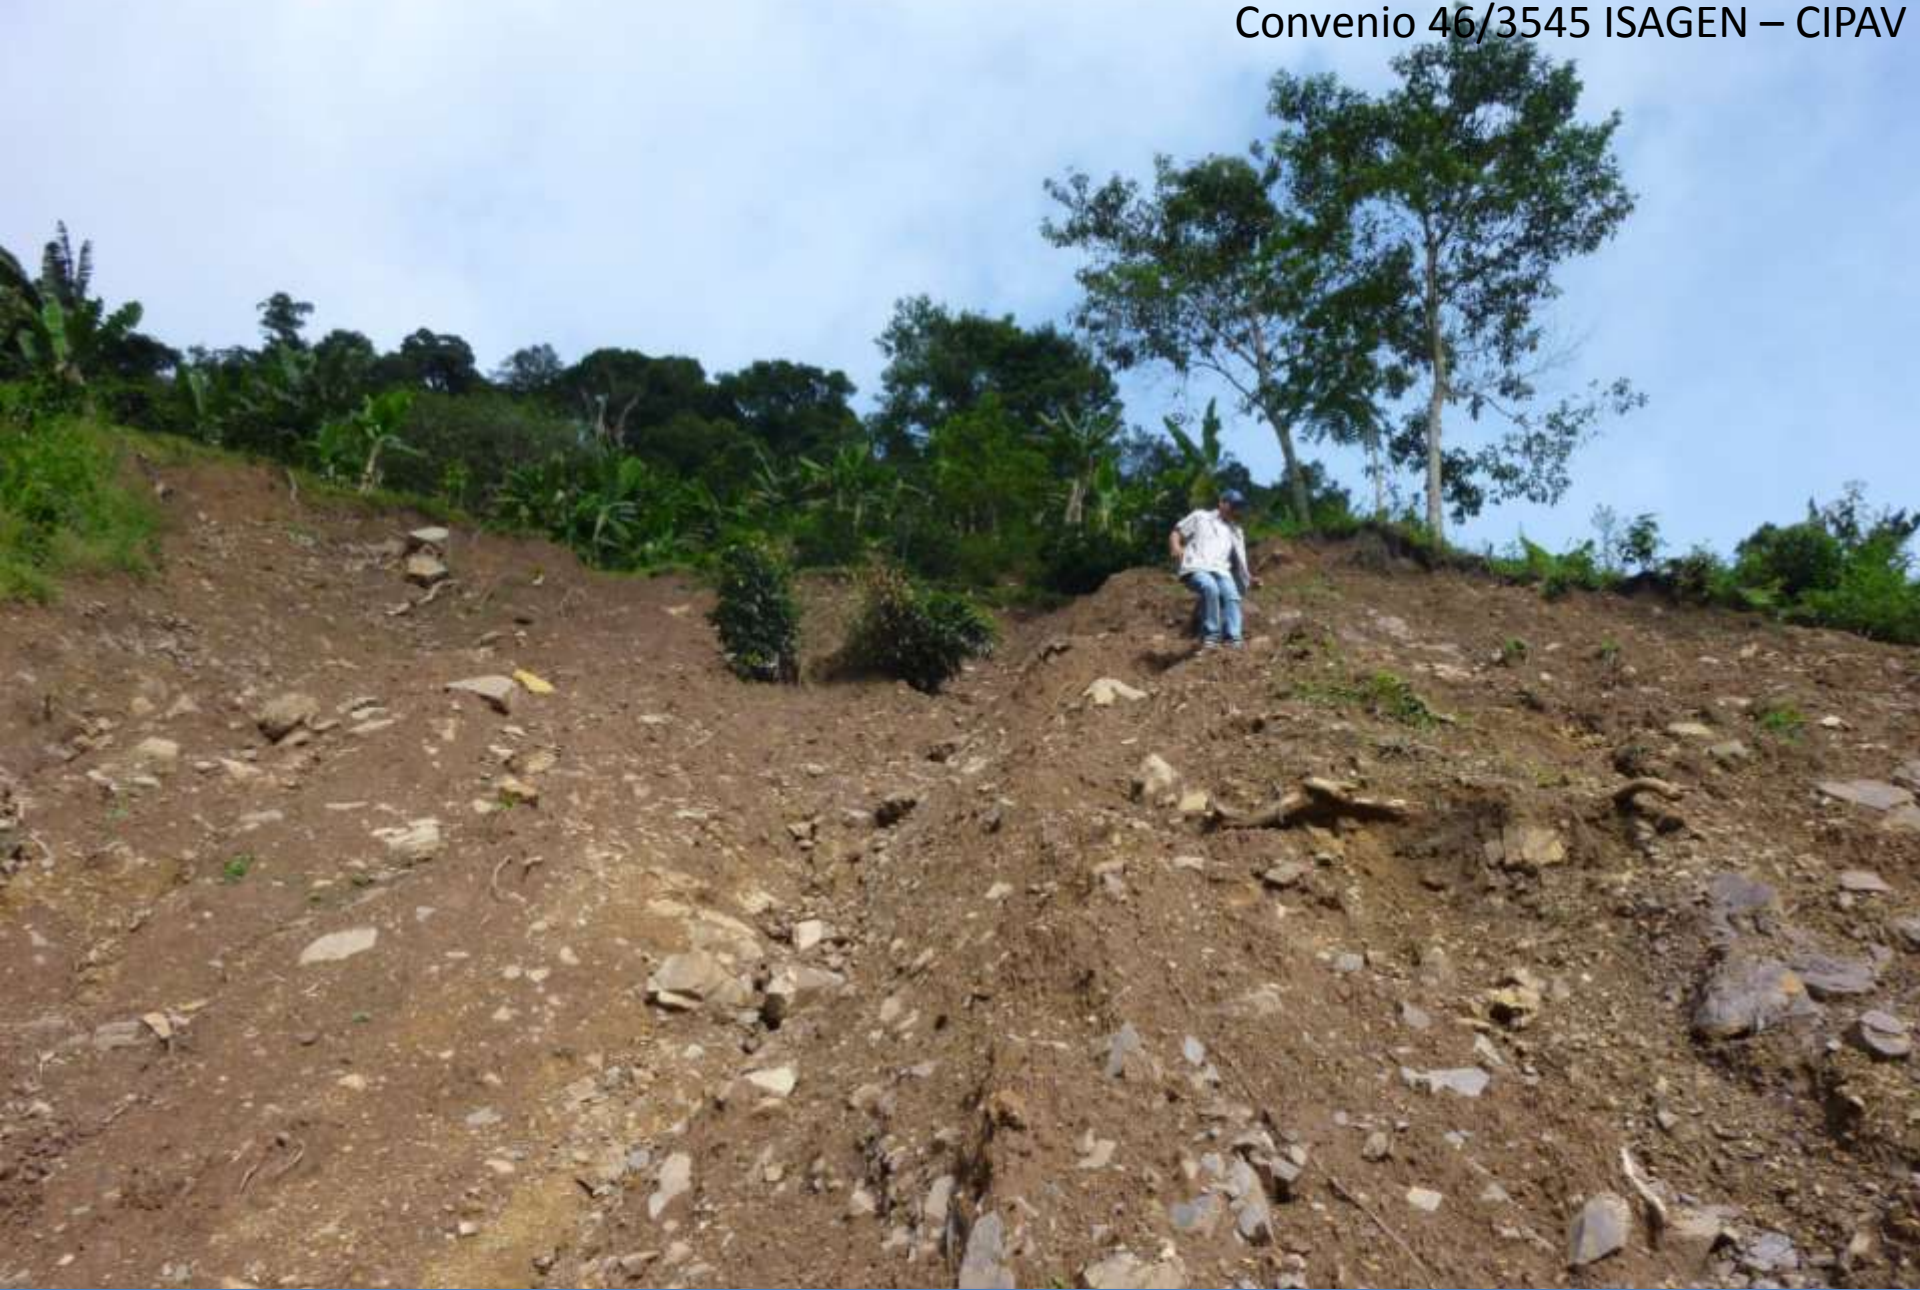
Resultado: proceso erosivo de gran magnitud y alto grado de dificultad, imagen archivo CIPAV, 12 de mayo de 2011.

- Proceso erosivo activo con crecimiento progresivo hacia arriba y hacia los costados.
- Alto grado de severidad y complejidad de intervención.
- Conglomerados de suelo y roca suelta en una área de alta pendiente.

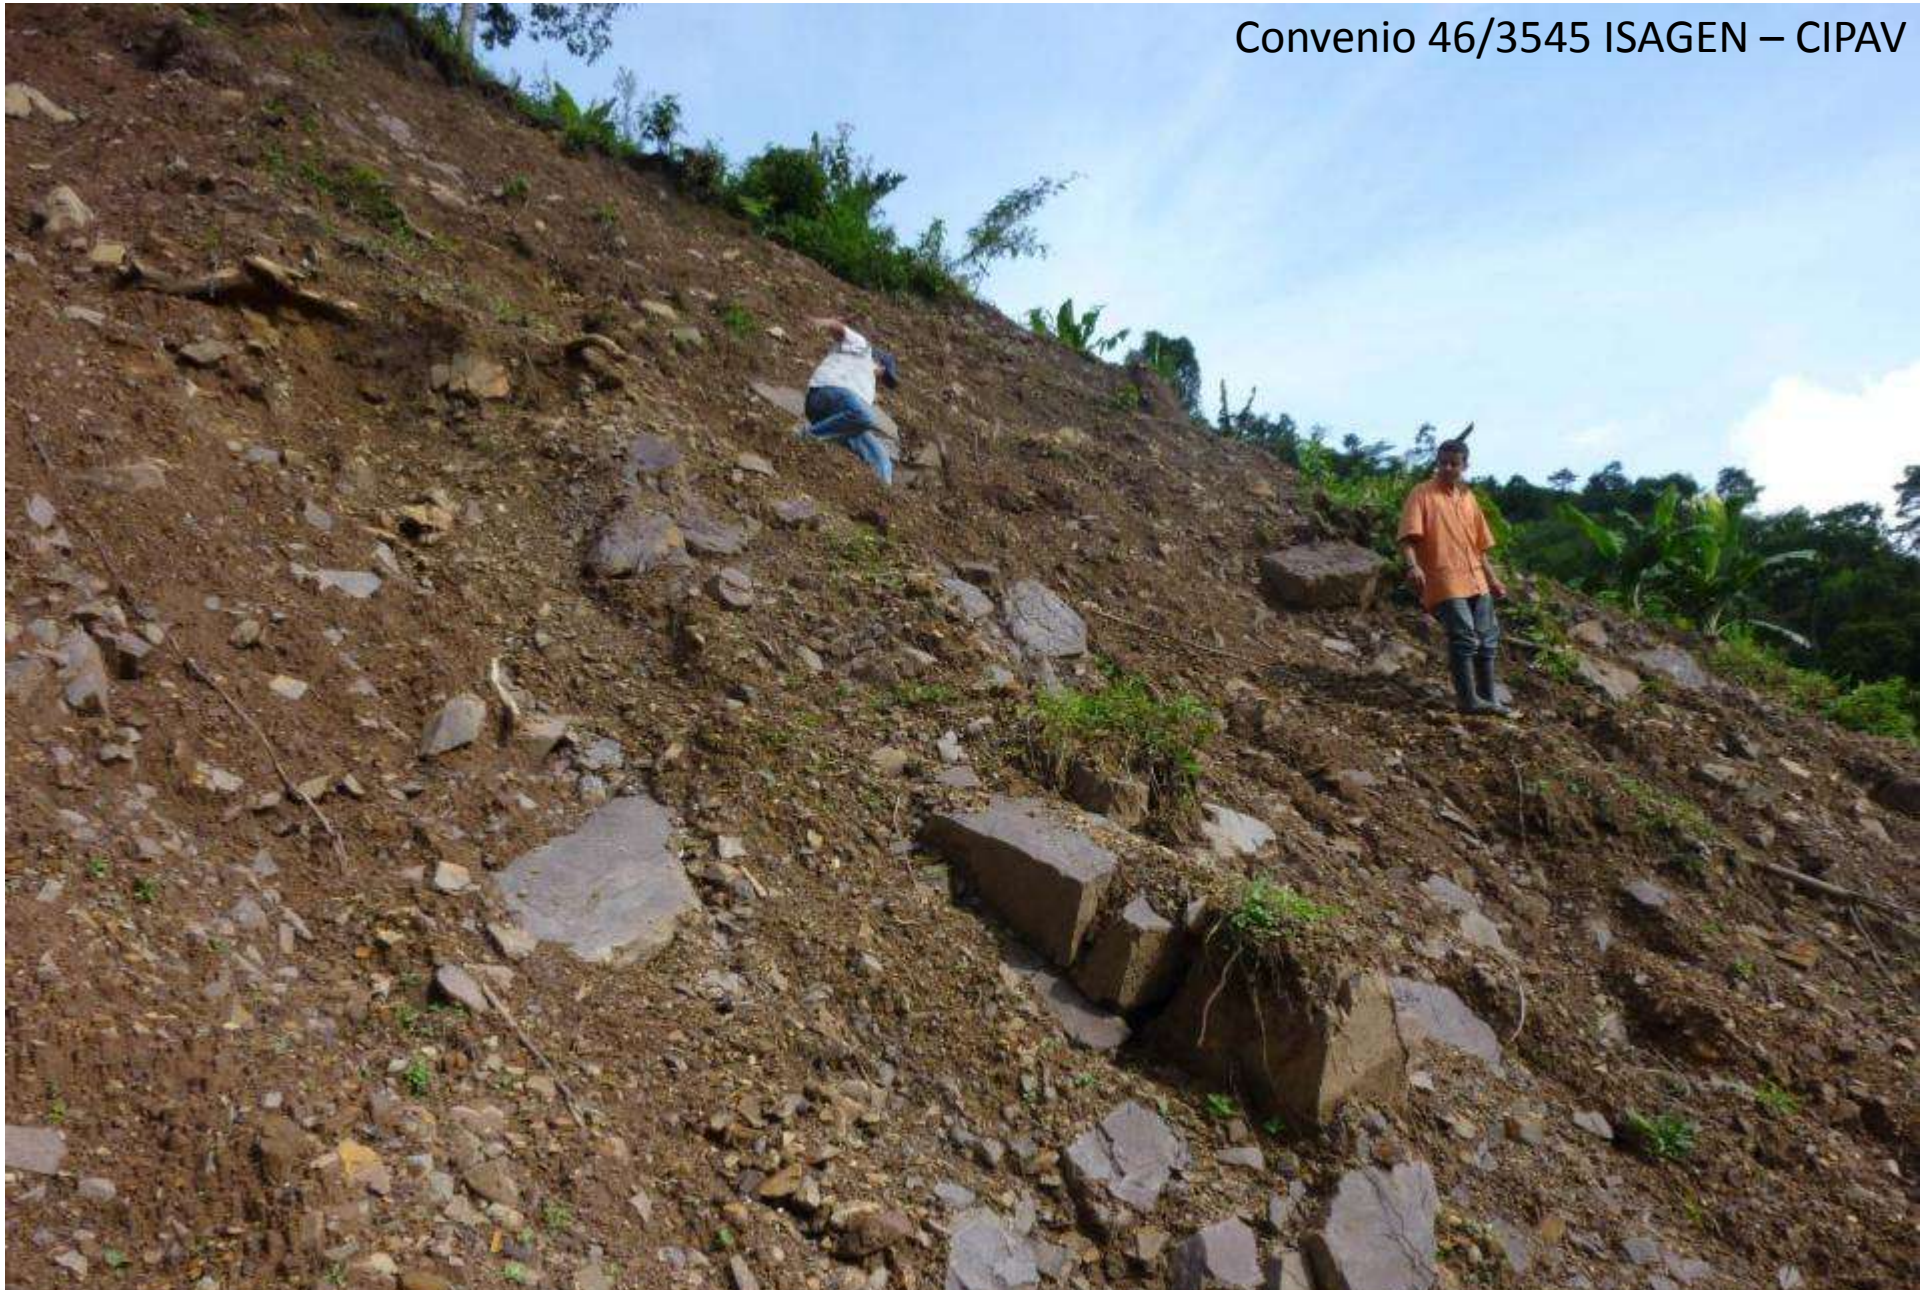
Alto grado de la pendiente, rocas sueltas e infertilidad, imagen archivo CIPAV, 12 de mayo de 2011.

- Ausencia de Árboles.
- Alto grado de pendiente del terreno.
- Desestabilización de la base de ladera con maquinaria.
- Periodos de invierno prolongados con aguaceros de alta pluviosidad y larga duración.
- Prácticas inadecuadas de cultivo.

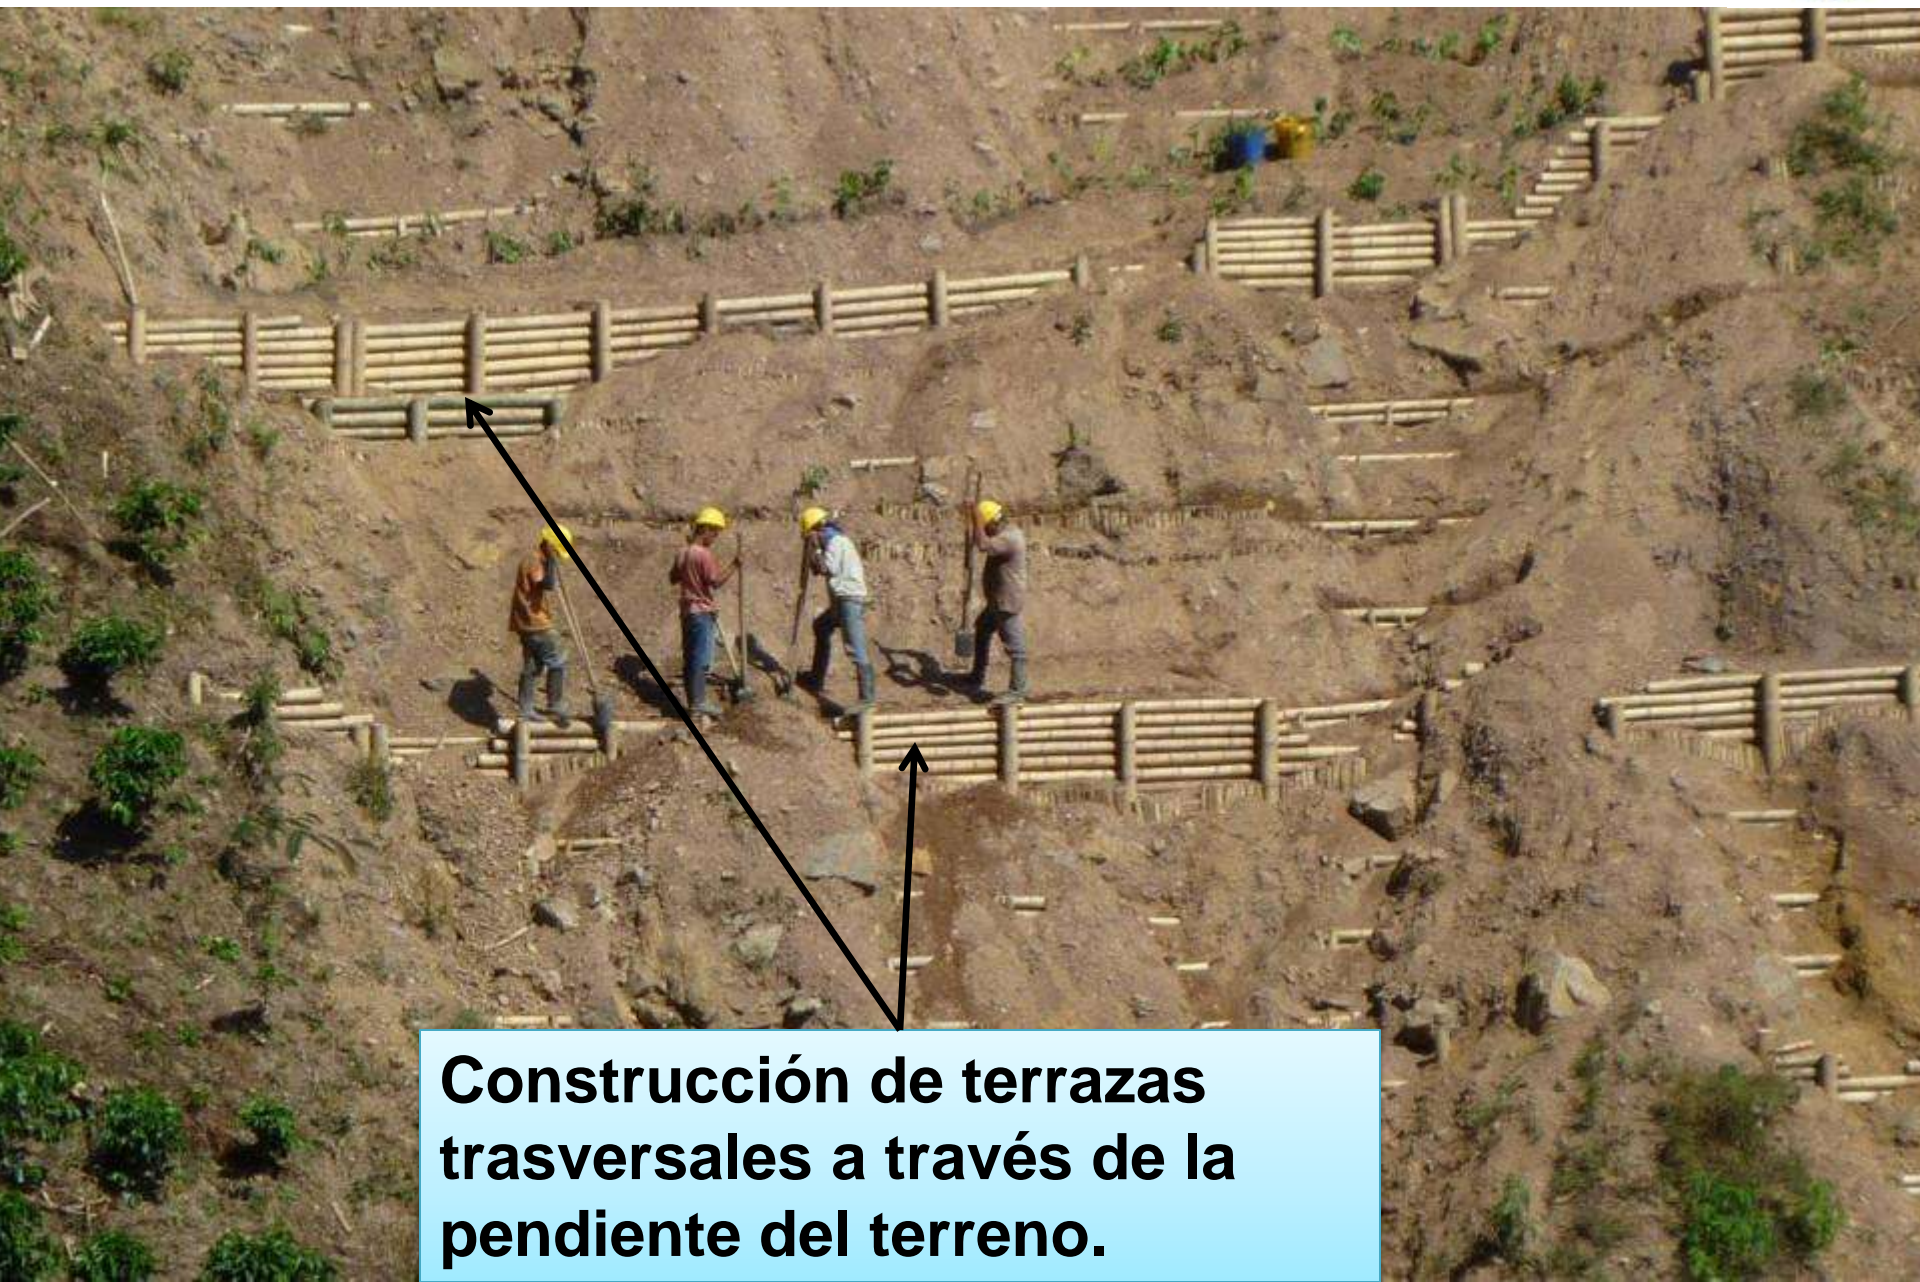
Construcción de obras, septiembre 16 de 2011.

**Construcción de terrazas
trasversales a través de la
pendiente del terreno.**

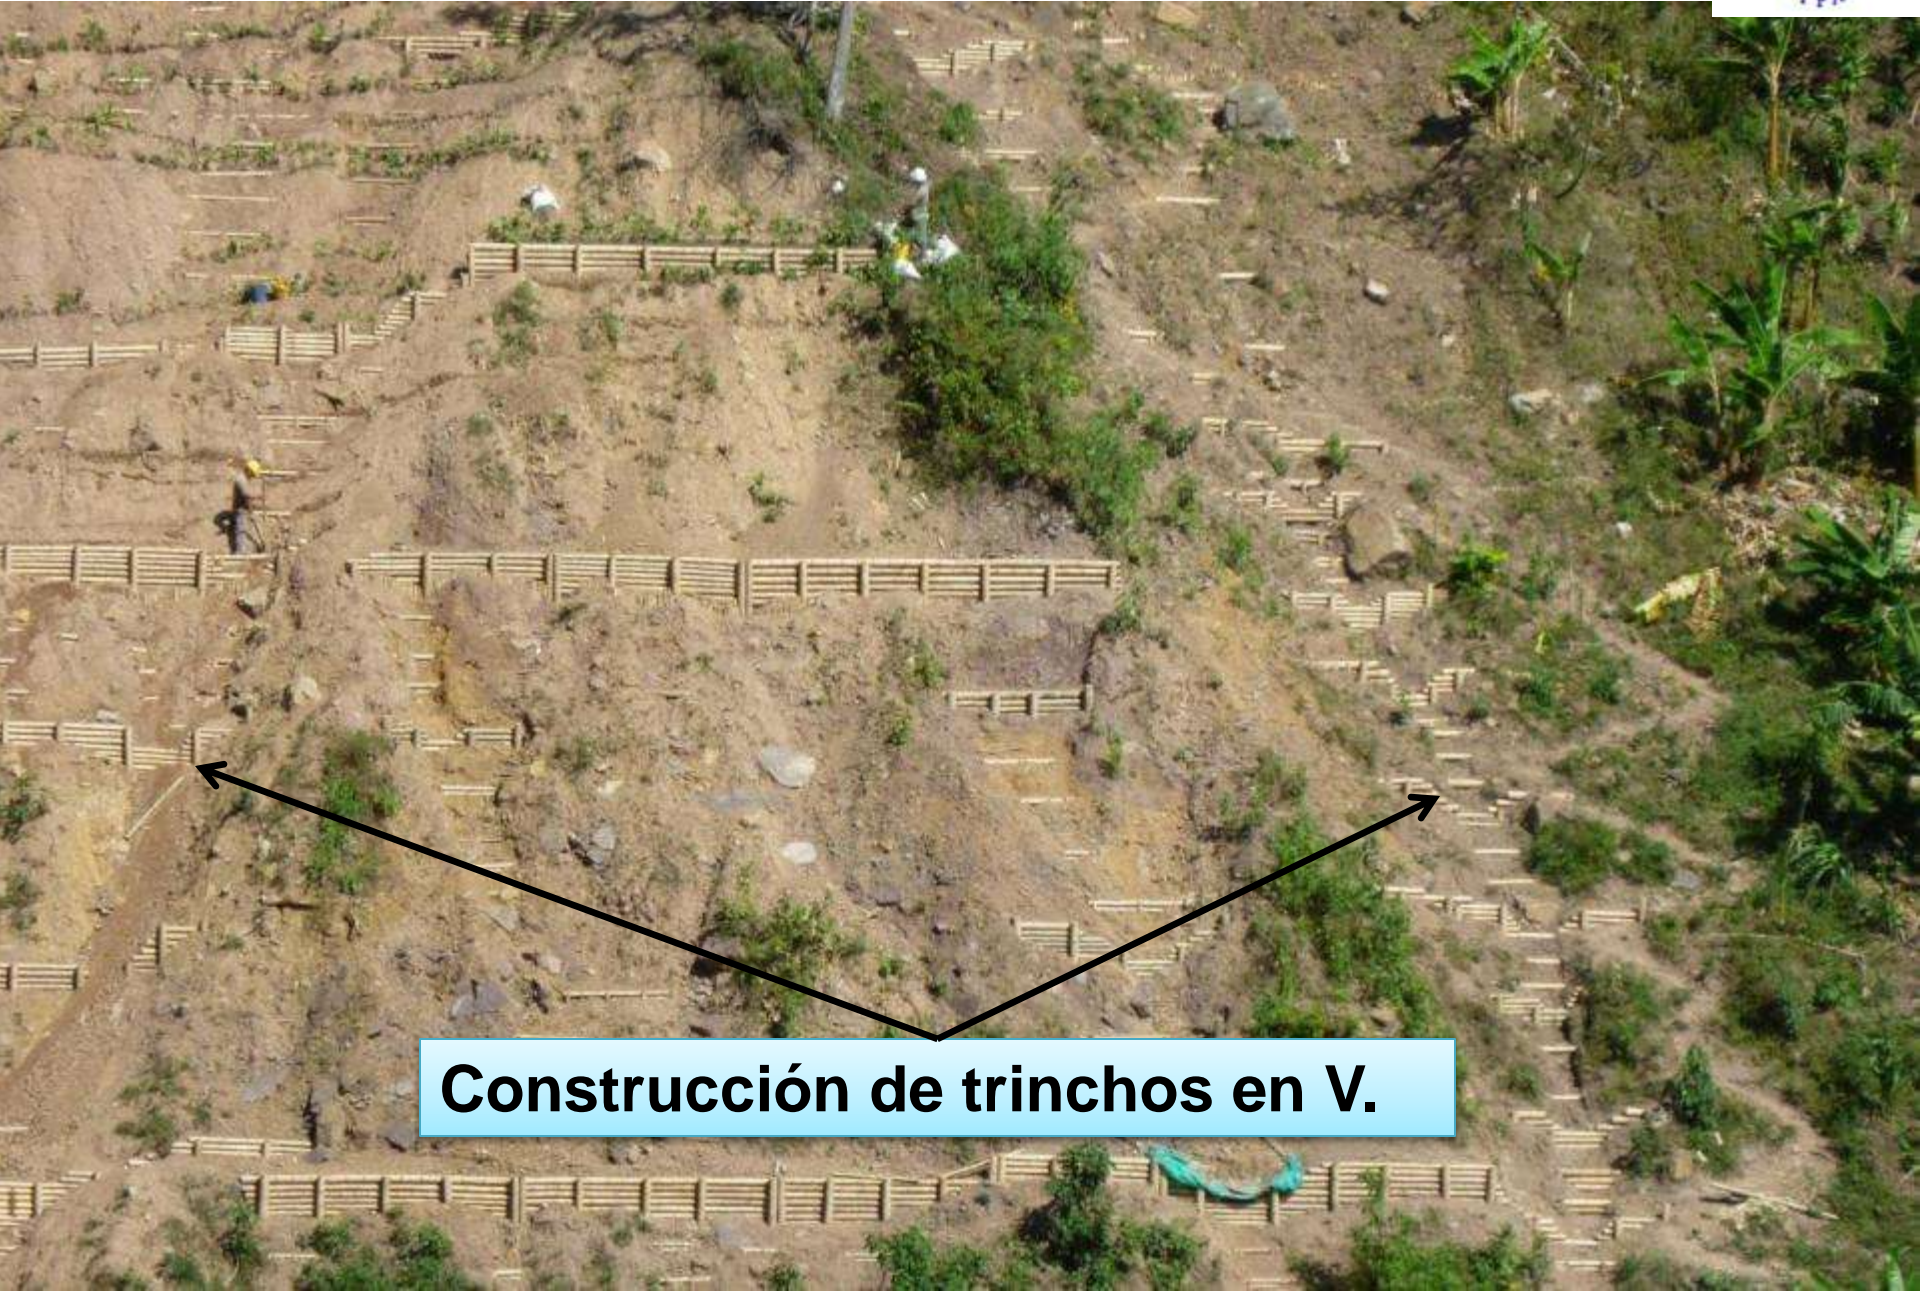
Construcción de obras, septiembre 16 de 2011.

Construcción de trinchos en V.

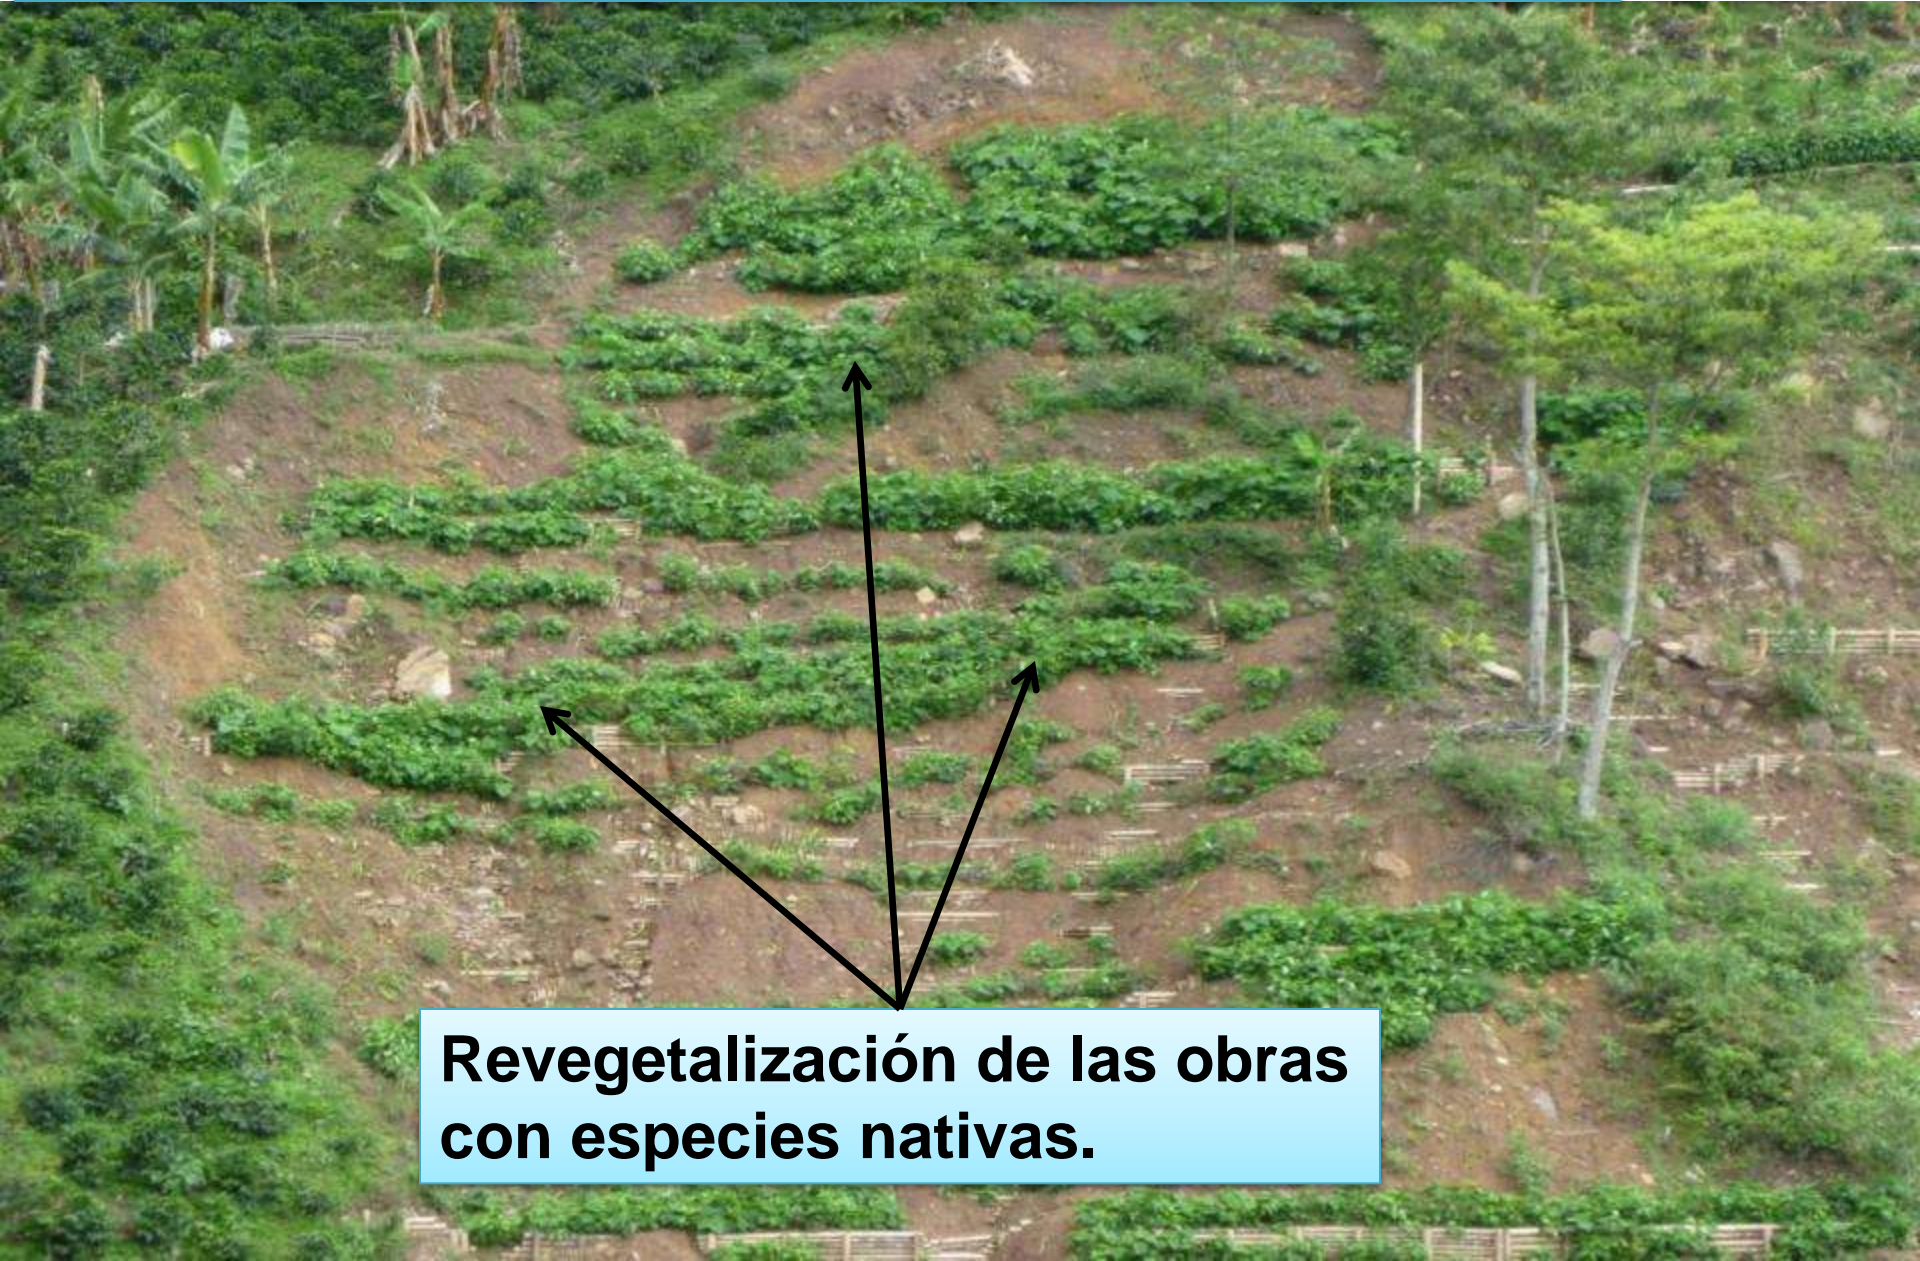
Desarrollo efectivo de las especies sembradas, diciembre 21 de 2011.

**Revegetación de las obras
con especies nativas.**
