Uso de la Restauración Ecológica y la Bioingeniería para el tratamiento de procesos erosivos severos con afectación a las comunidades rurales.

Tres ejemplos prácticos

**Área de Restauración Ecológica
Fundación CIPAV**

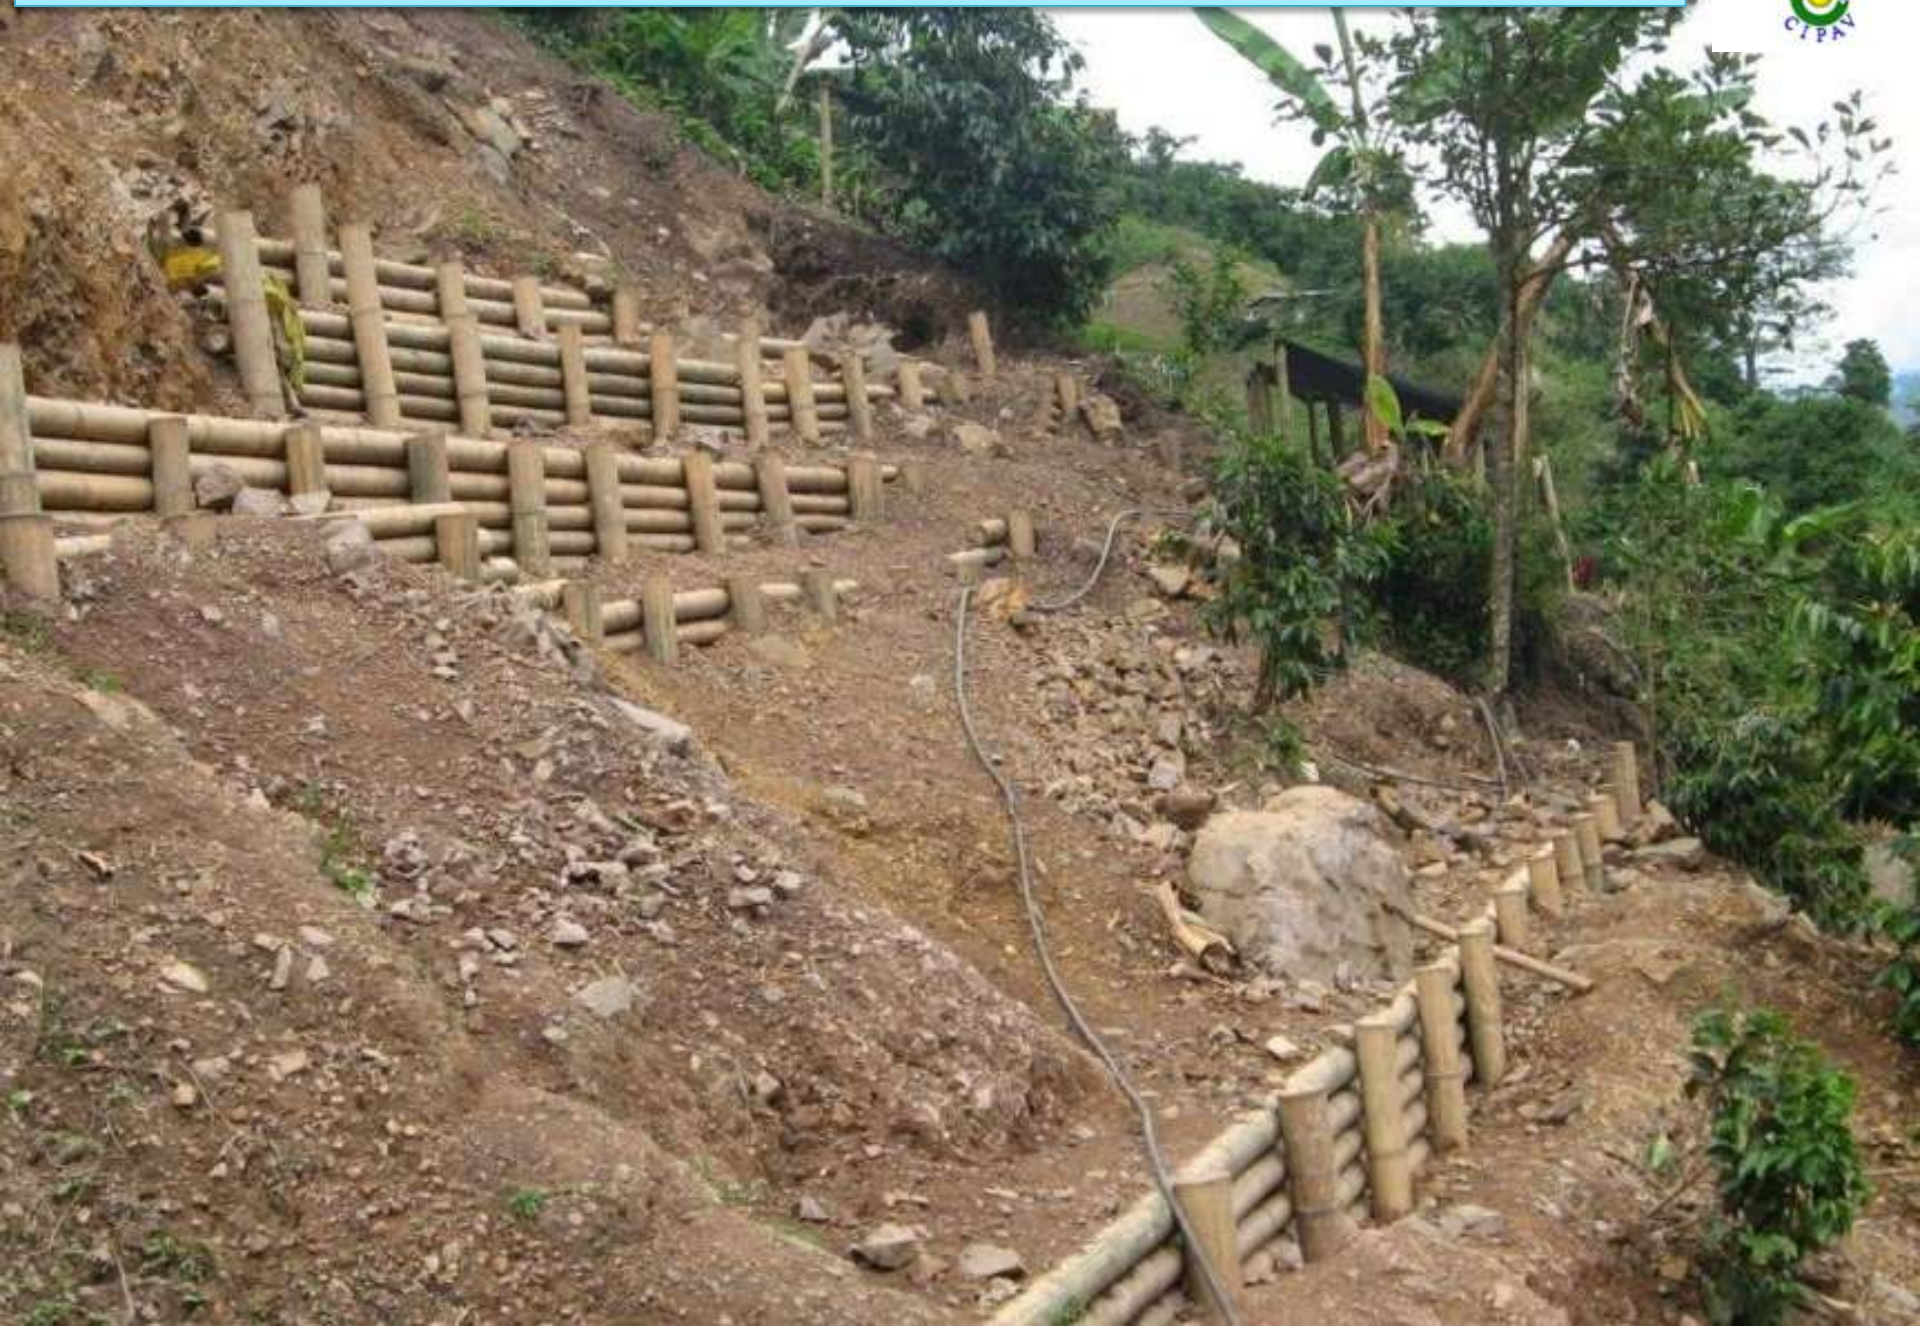
Obras en el escarpe superior, junio 23 de 2011

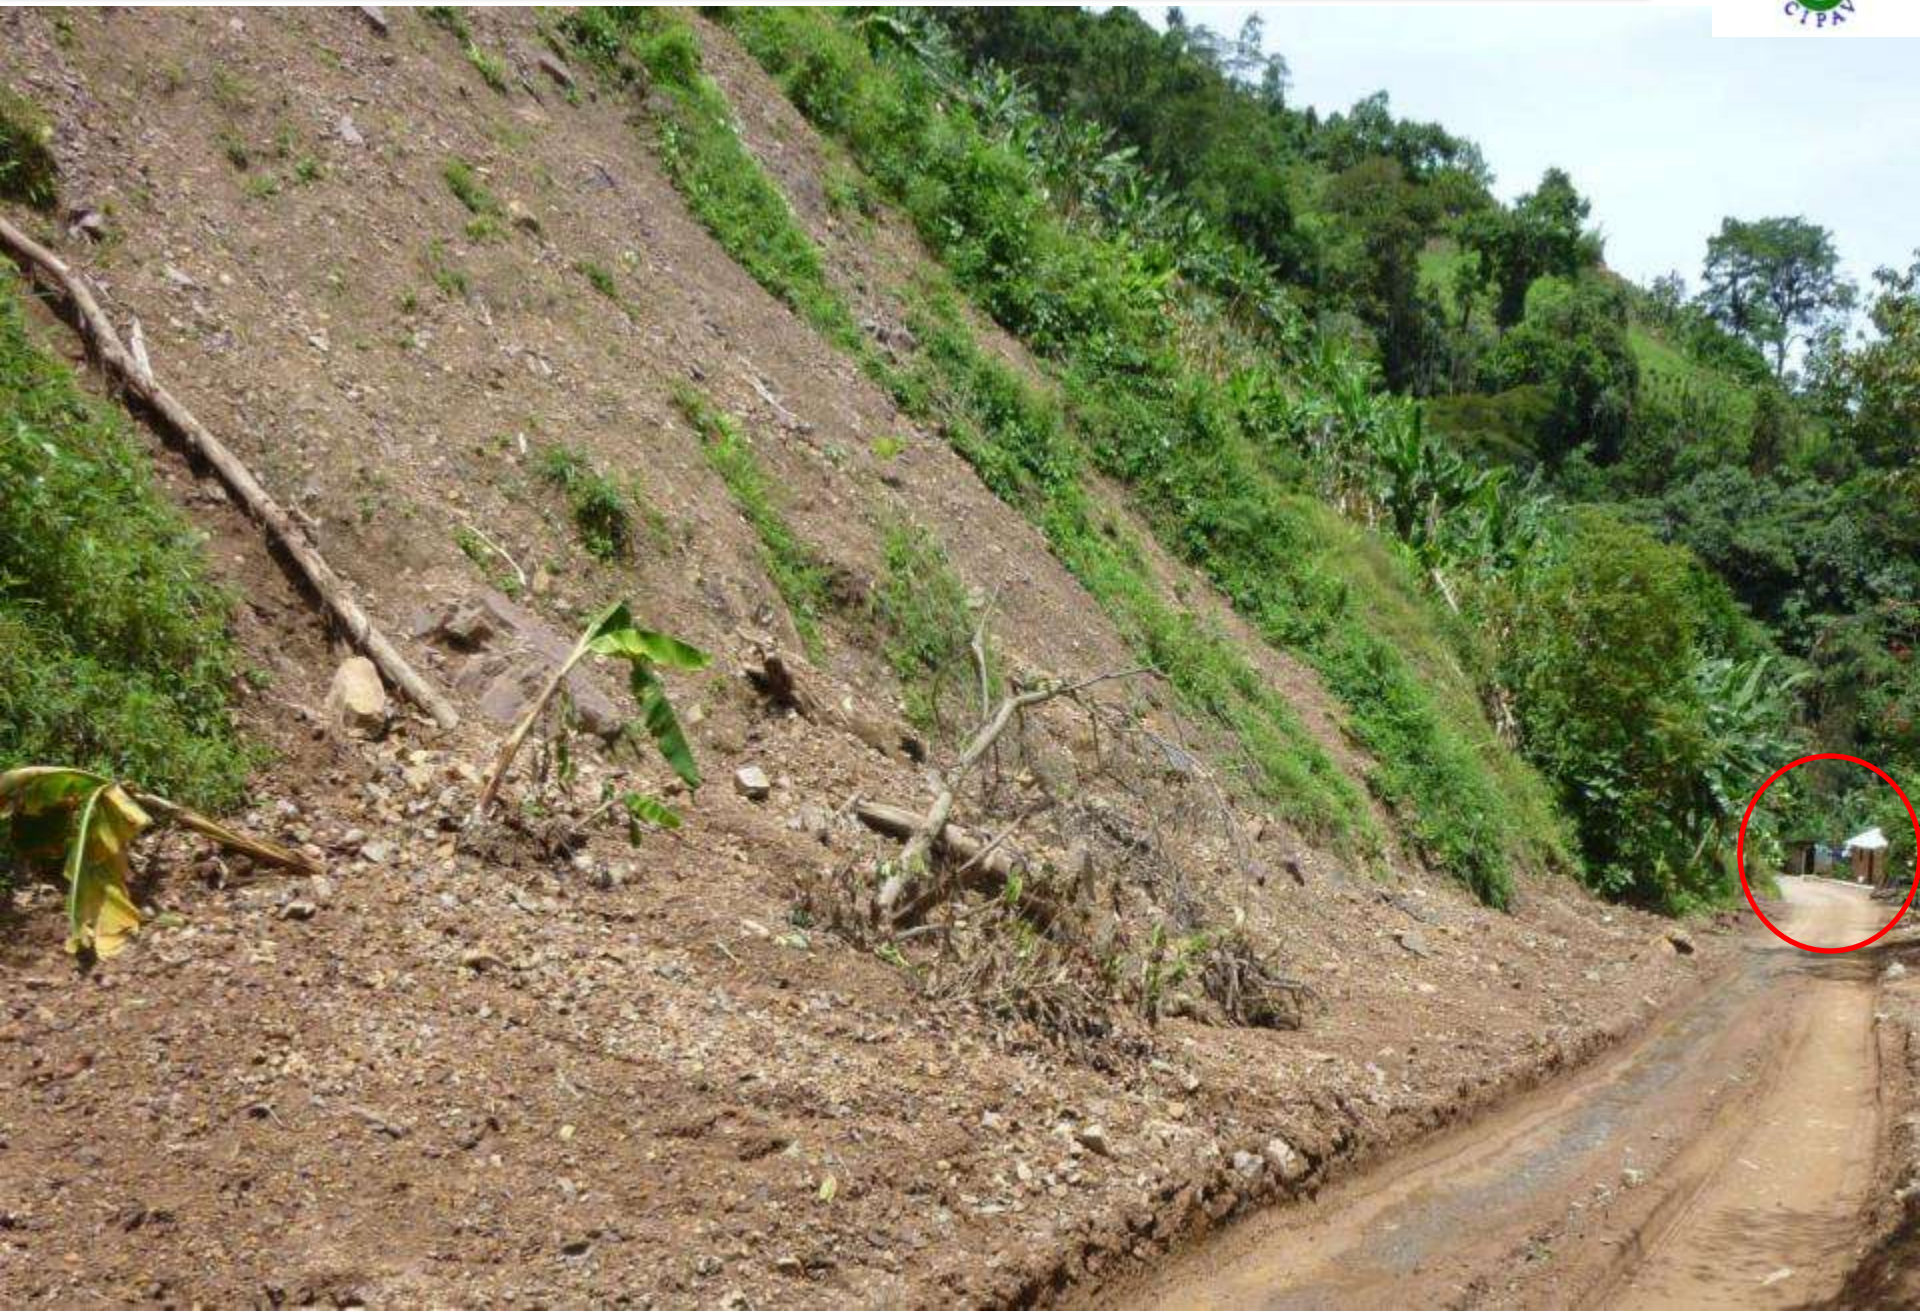
Estado de la base del talud, mayo 17 de 2011.

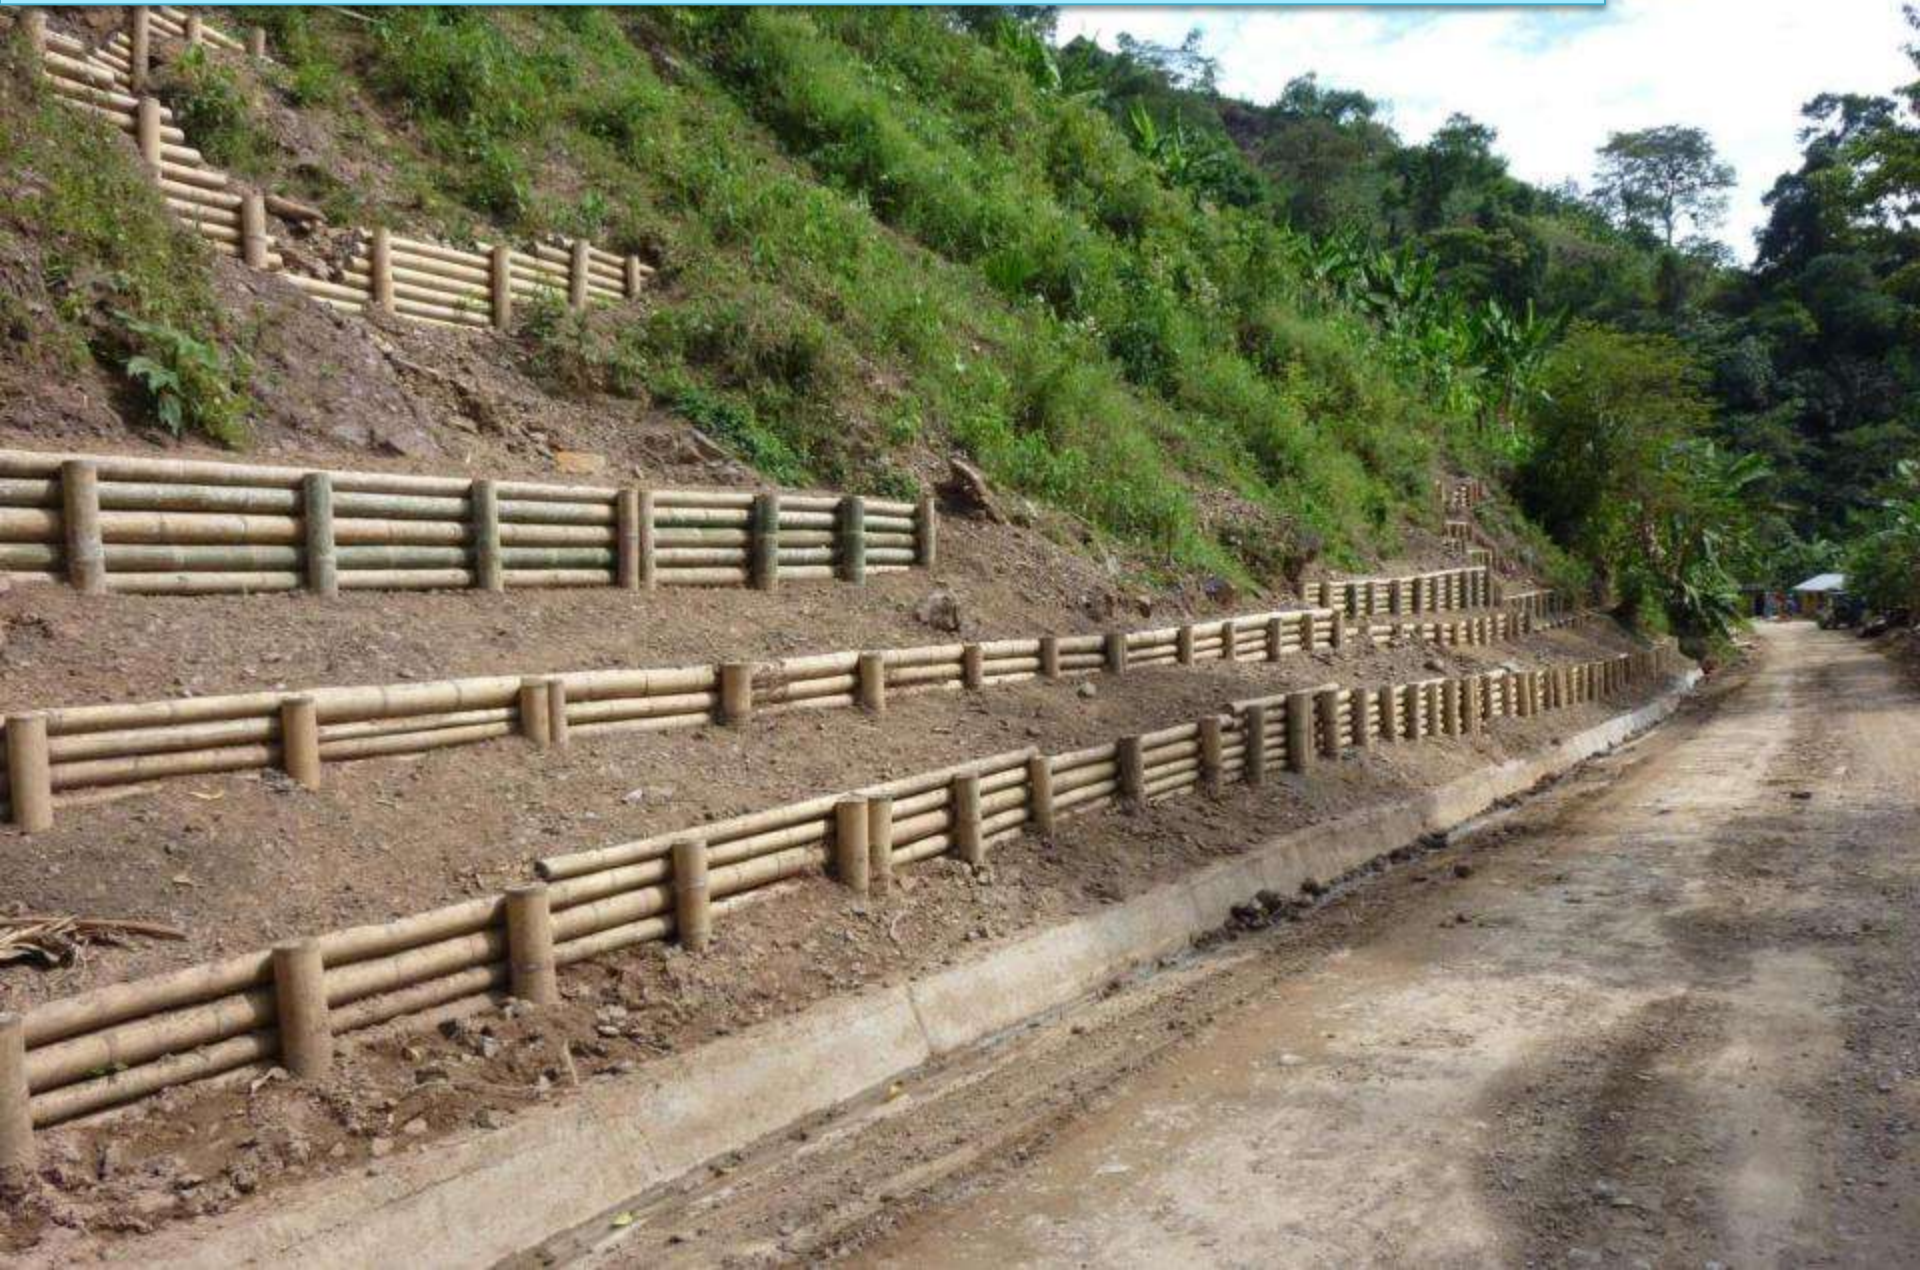
Obras incorporadas para la protección de la base del talud, sept. 16 de 2011.

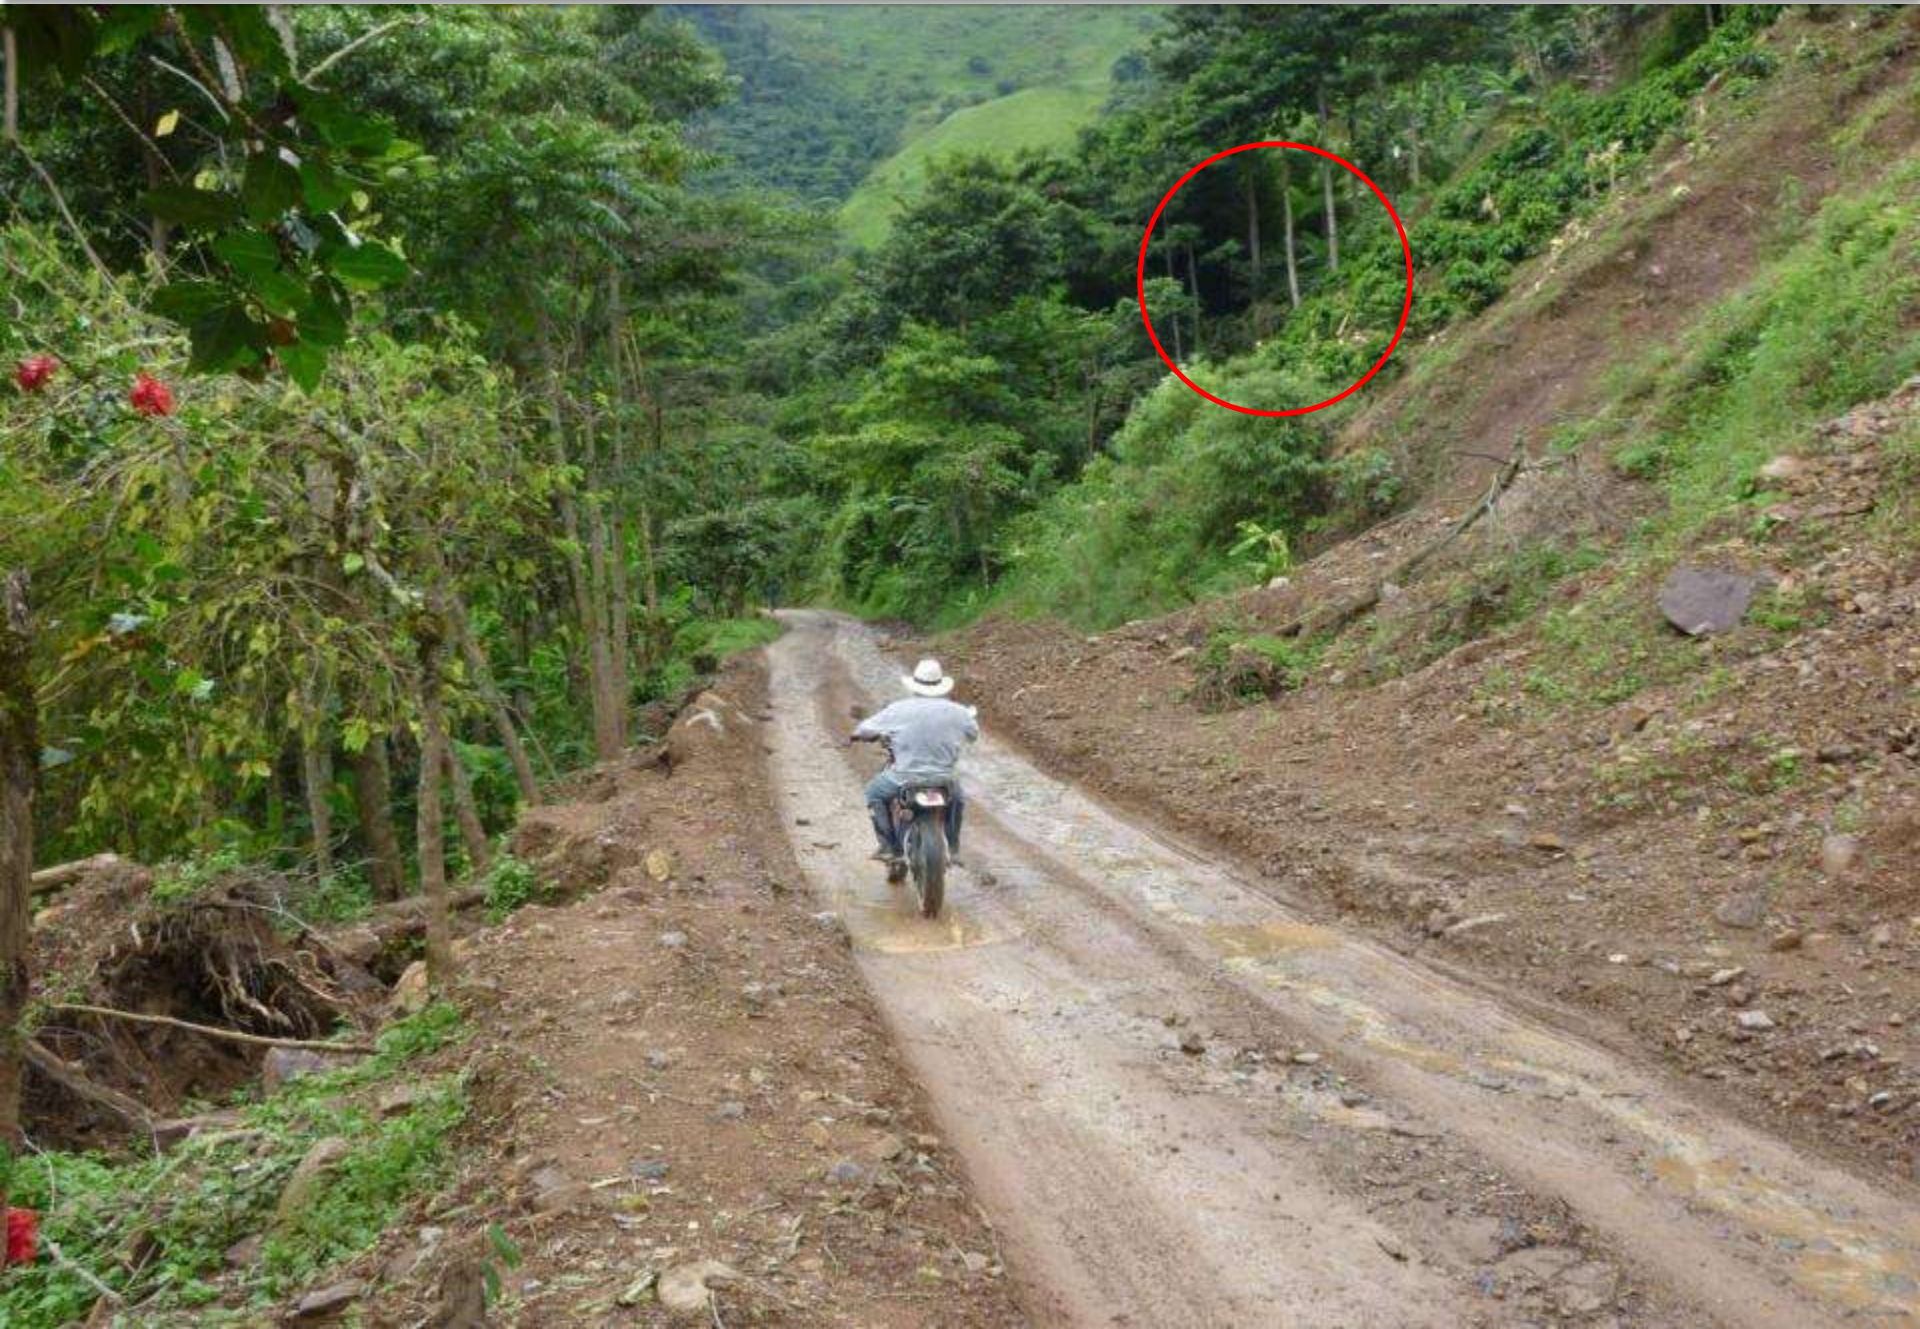
Estado de la base del talud, mayo 17 de 2011.

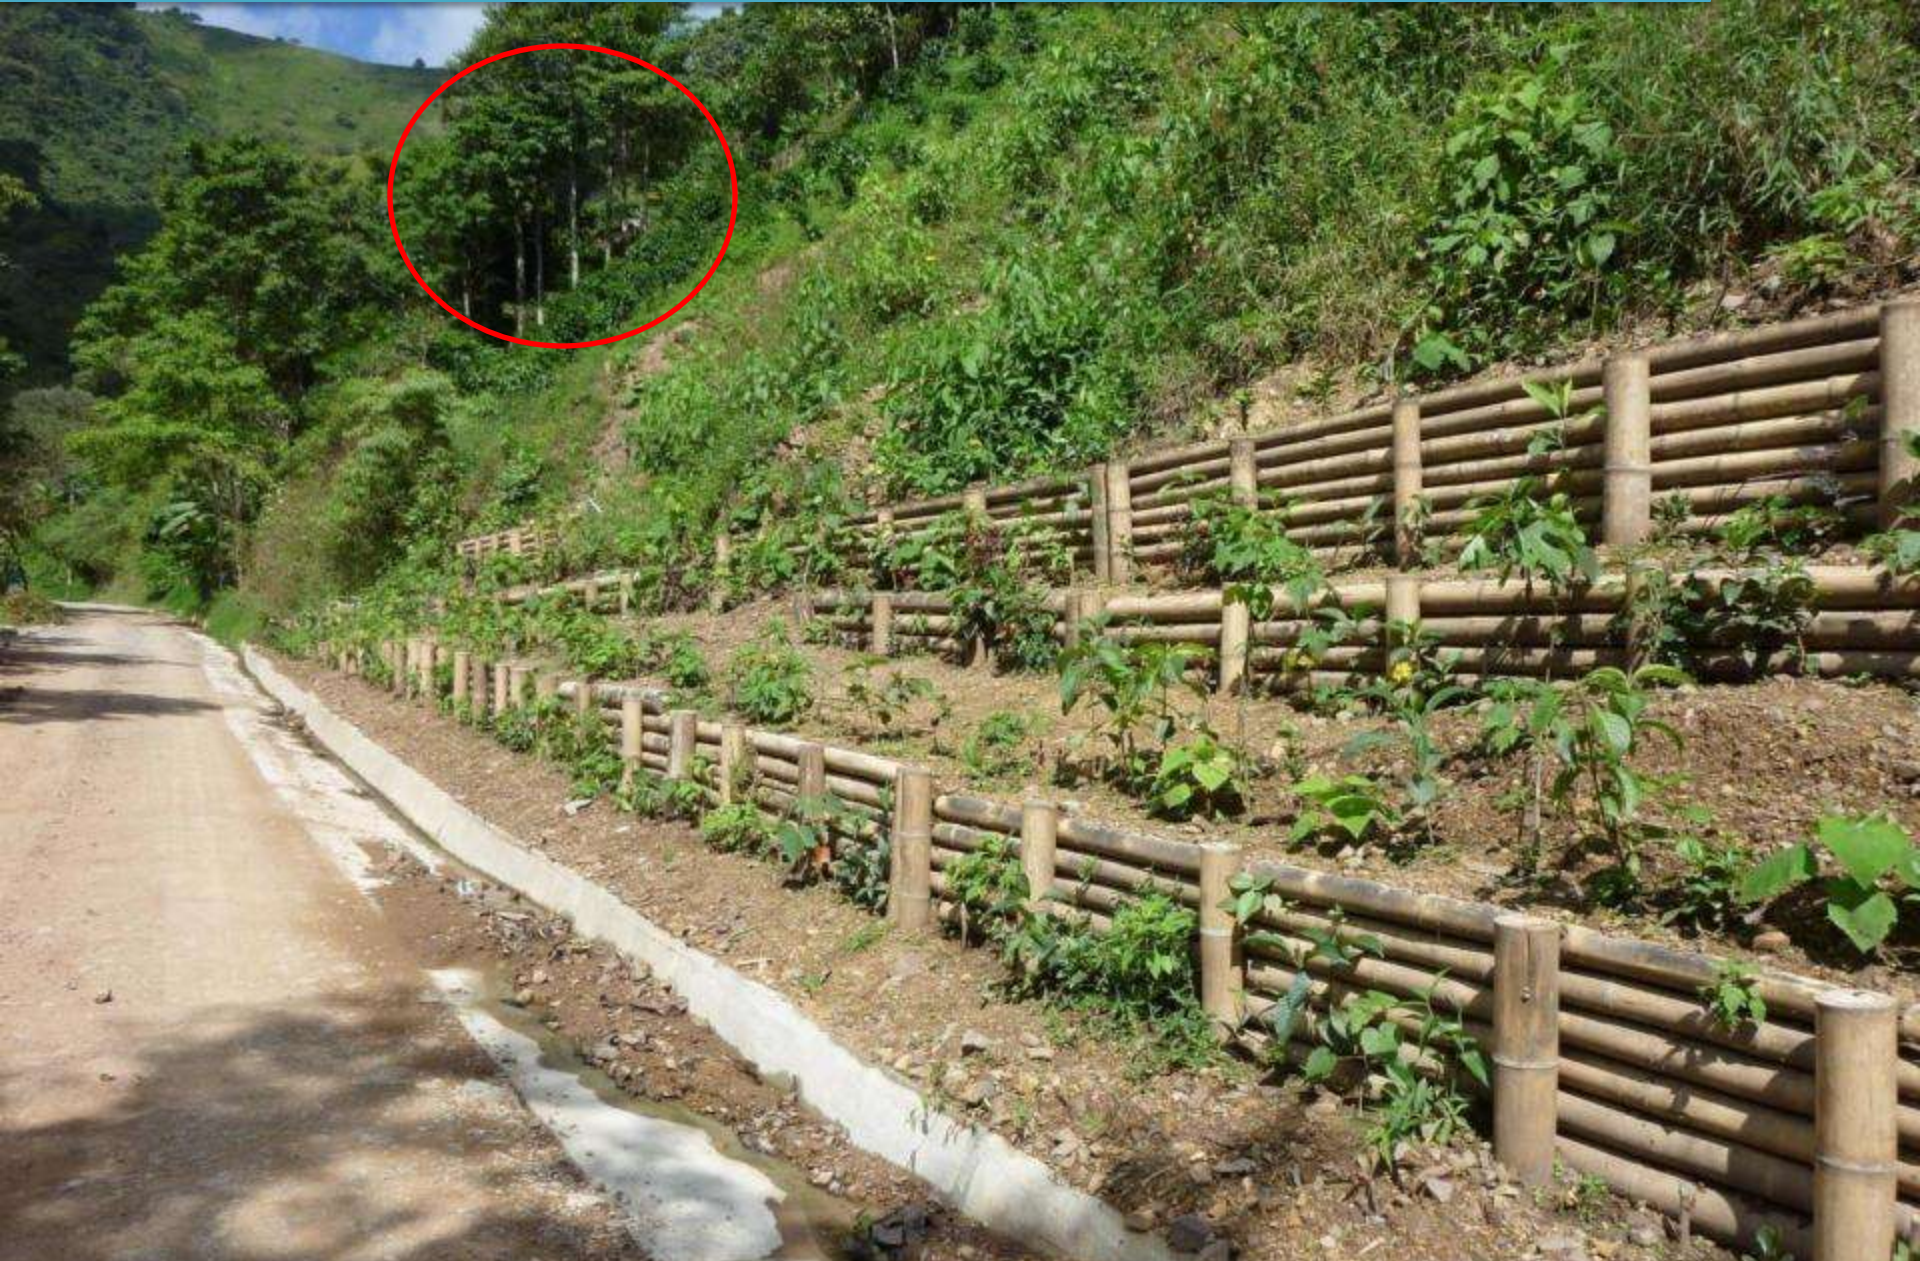
Terrazas en la base del talud y revegetalización, Octubre 02 de 2011.

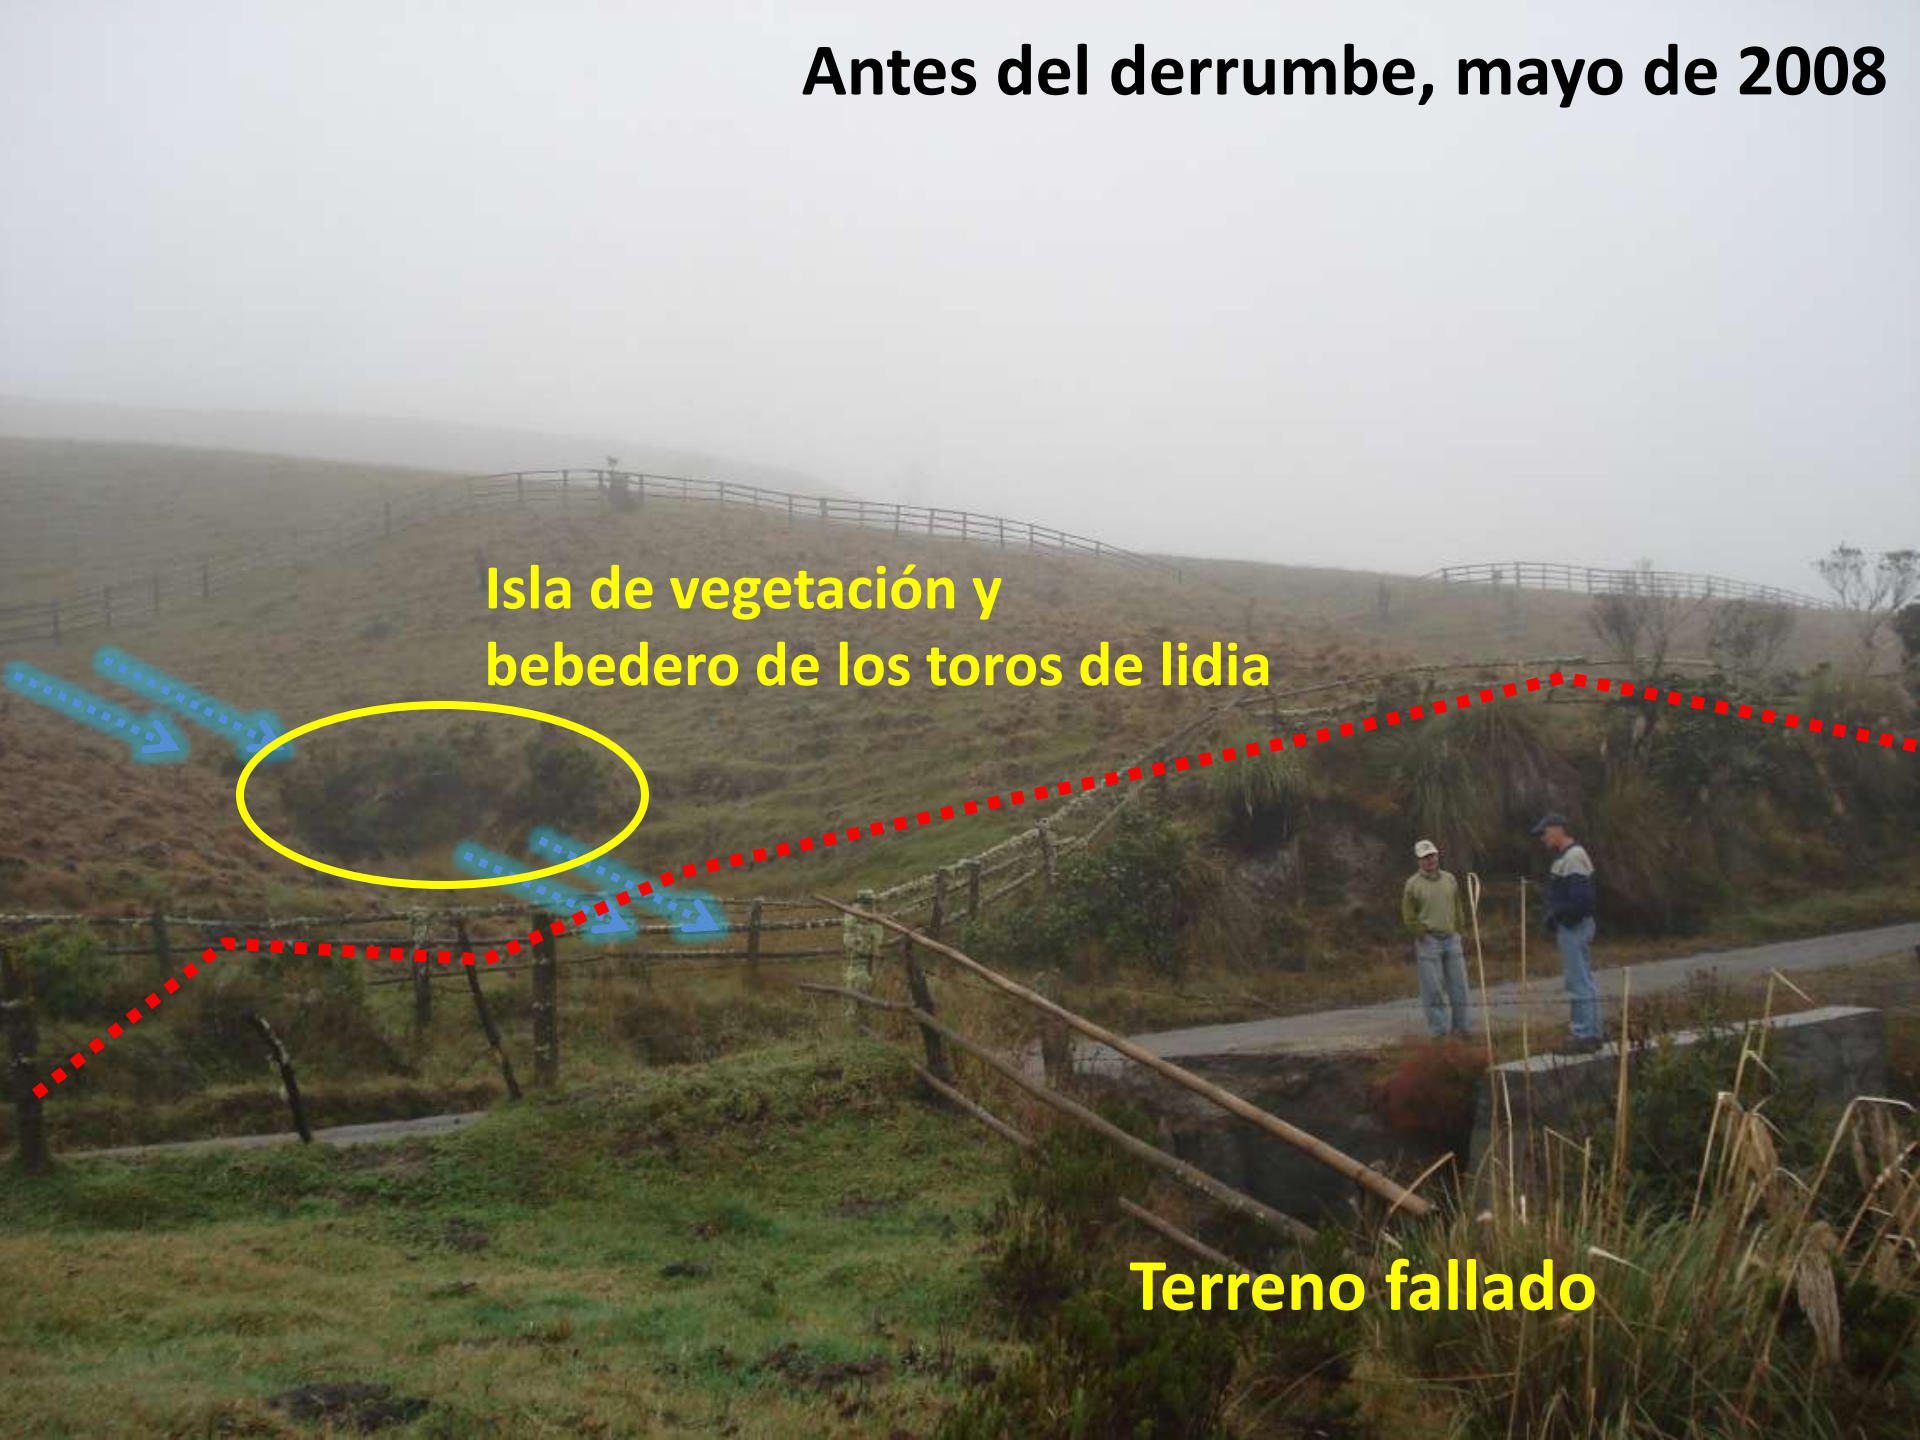
Antes del derrumbe, mayo de 2008

**Isla de vegetación y
bebedero de los toros de lidia**

Terreno fallado

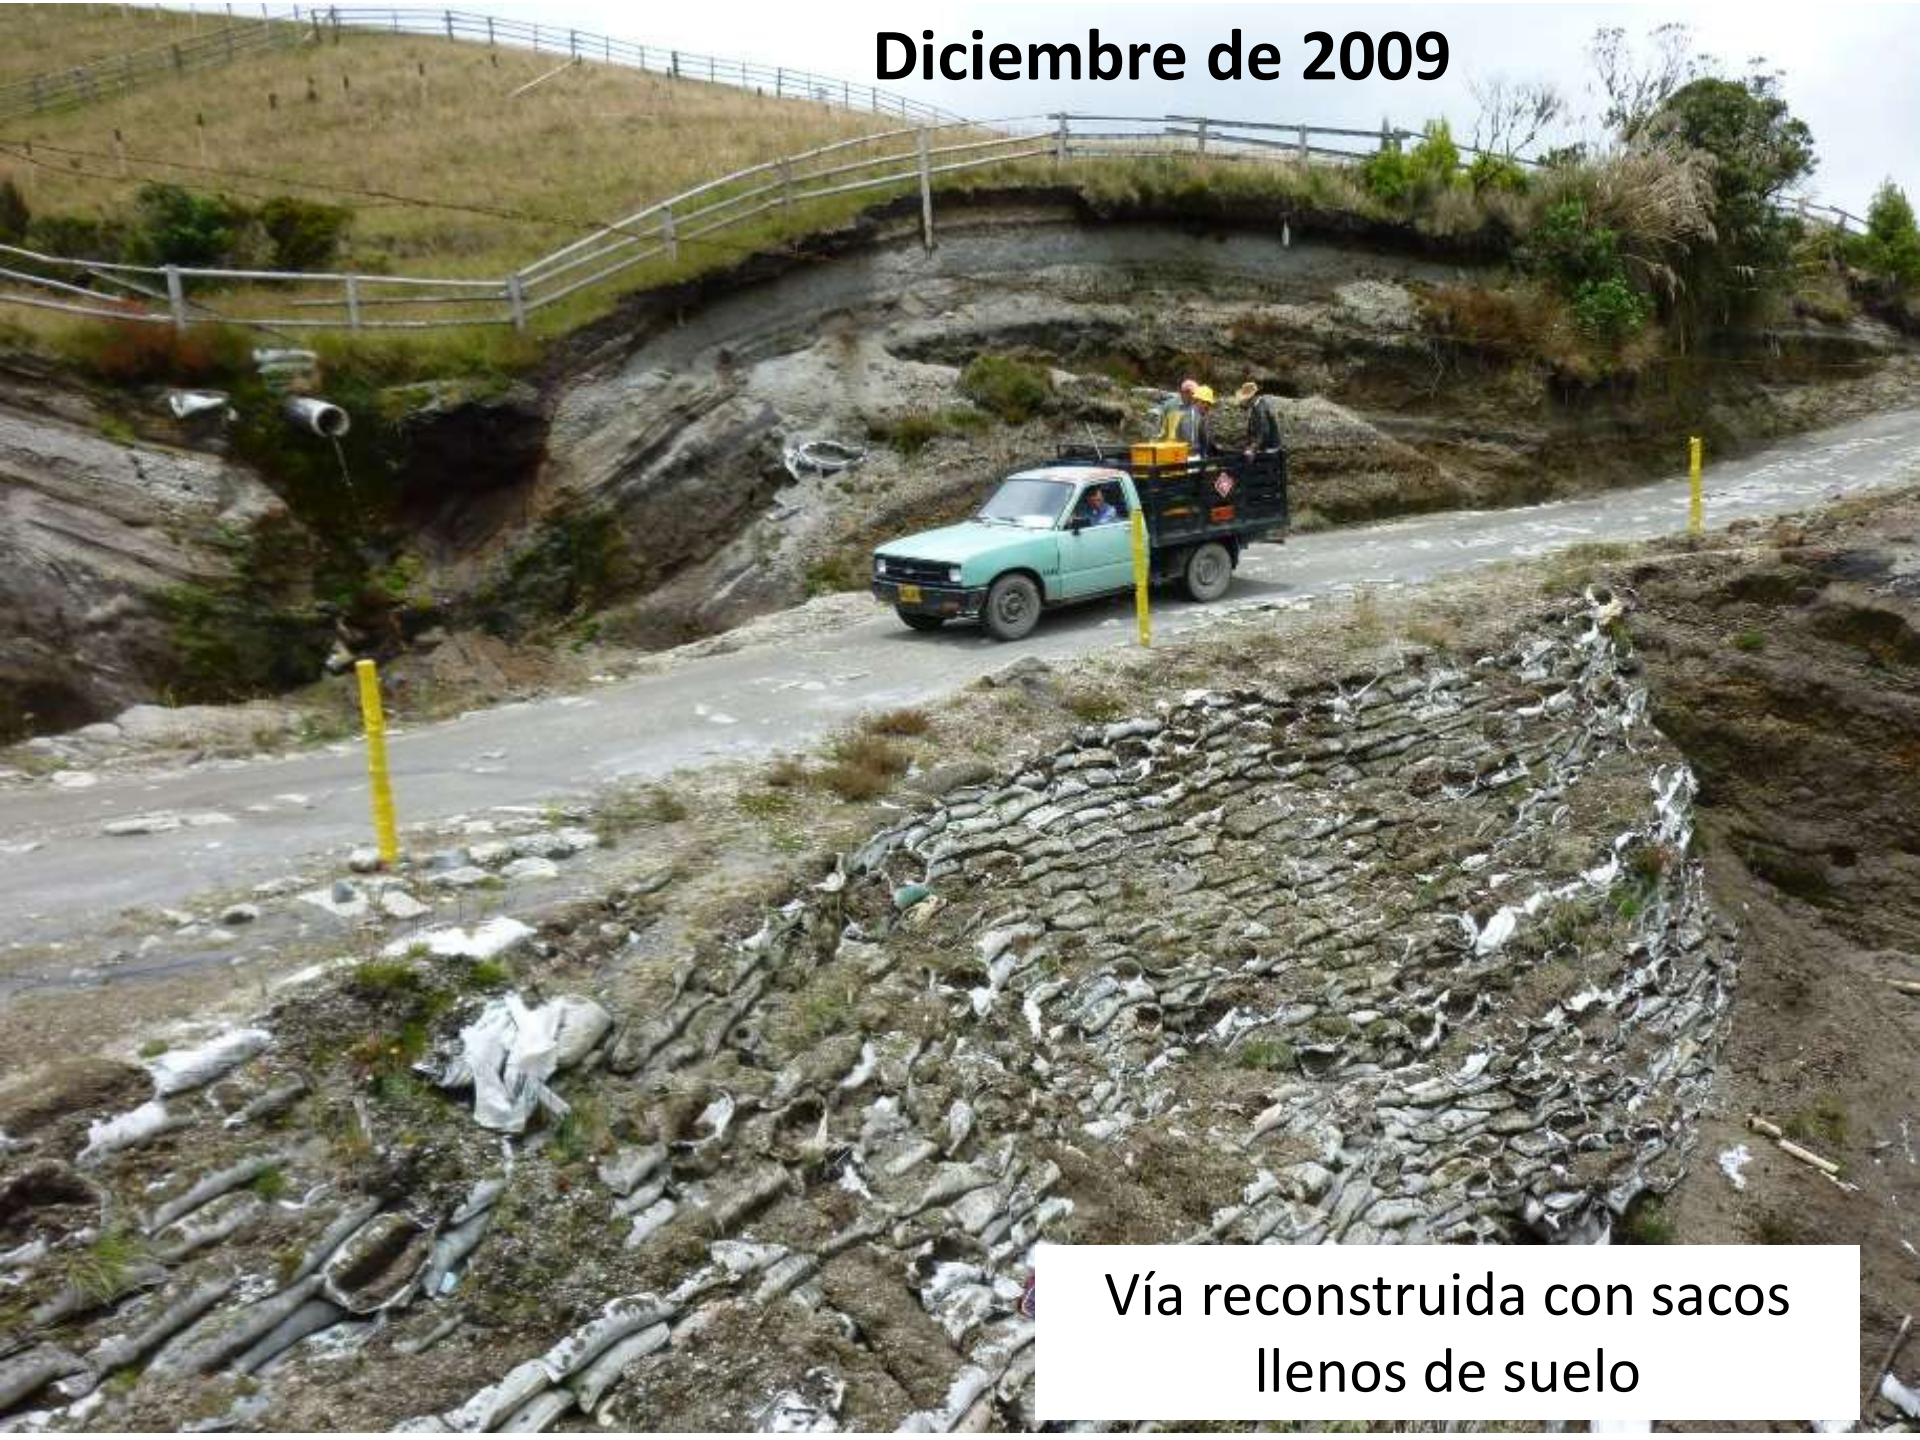
**Vía reconstruida con sacos
llenos de suelo**

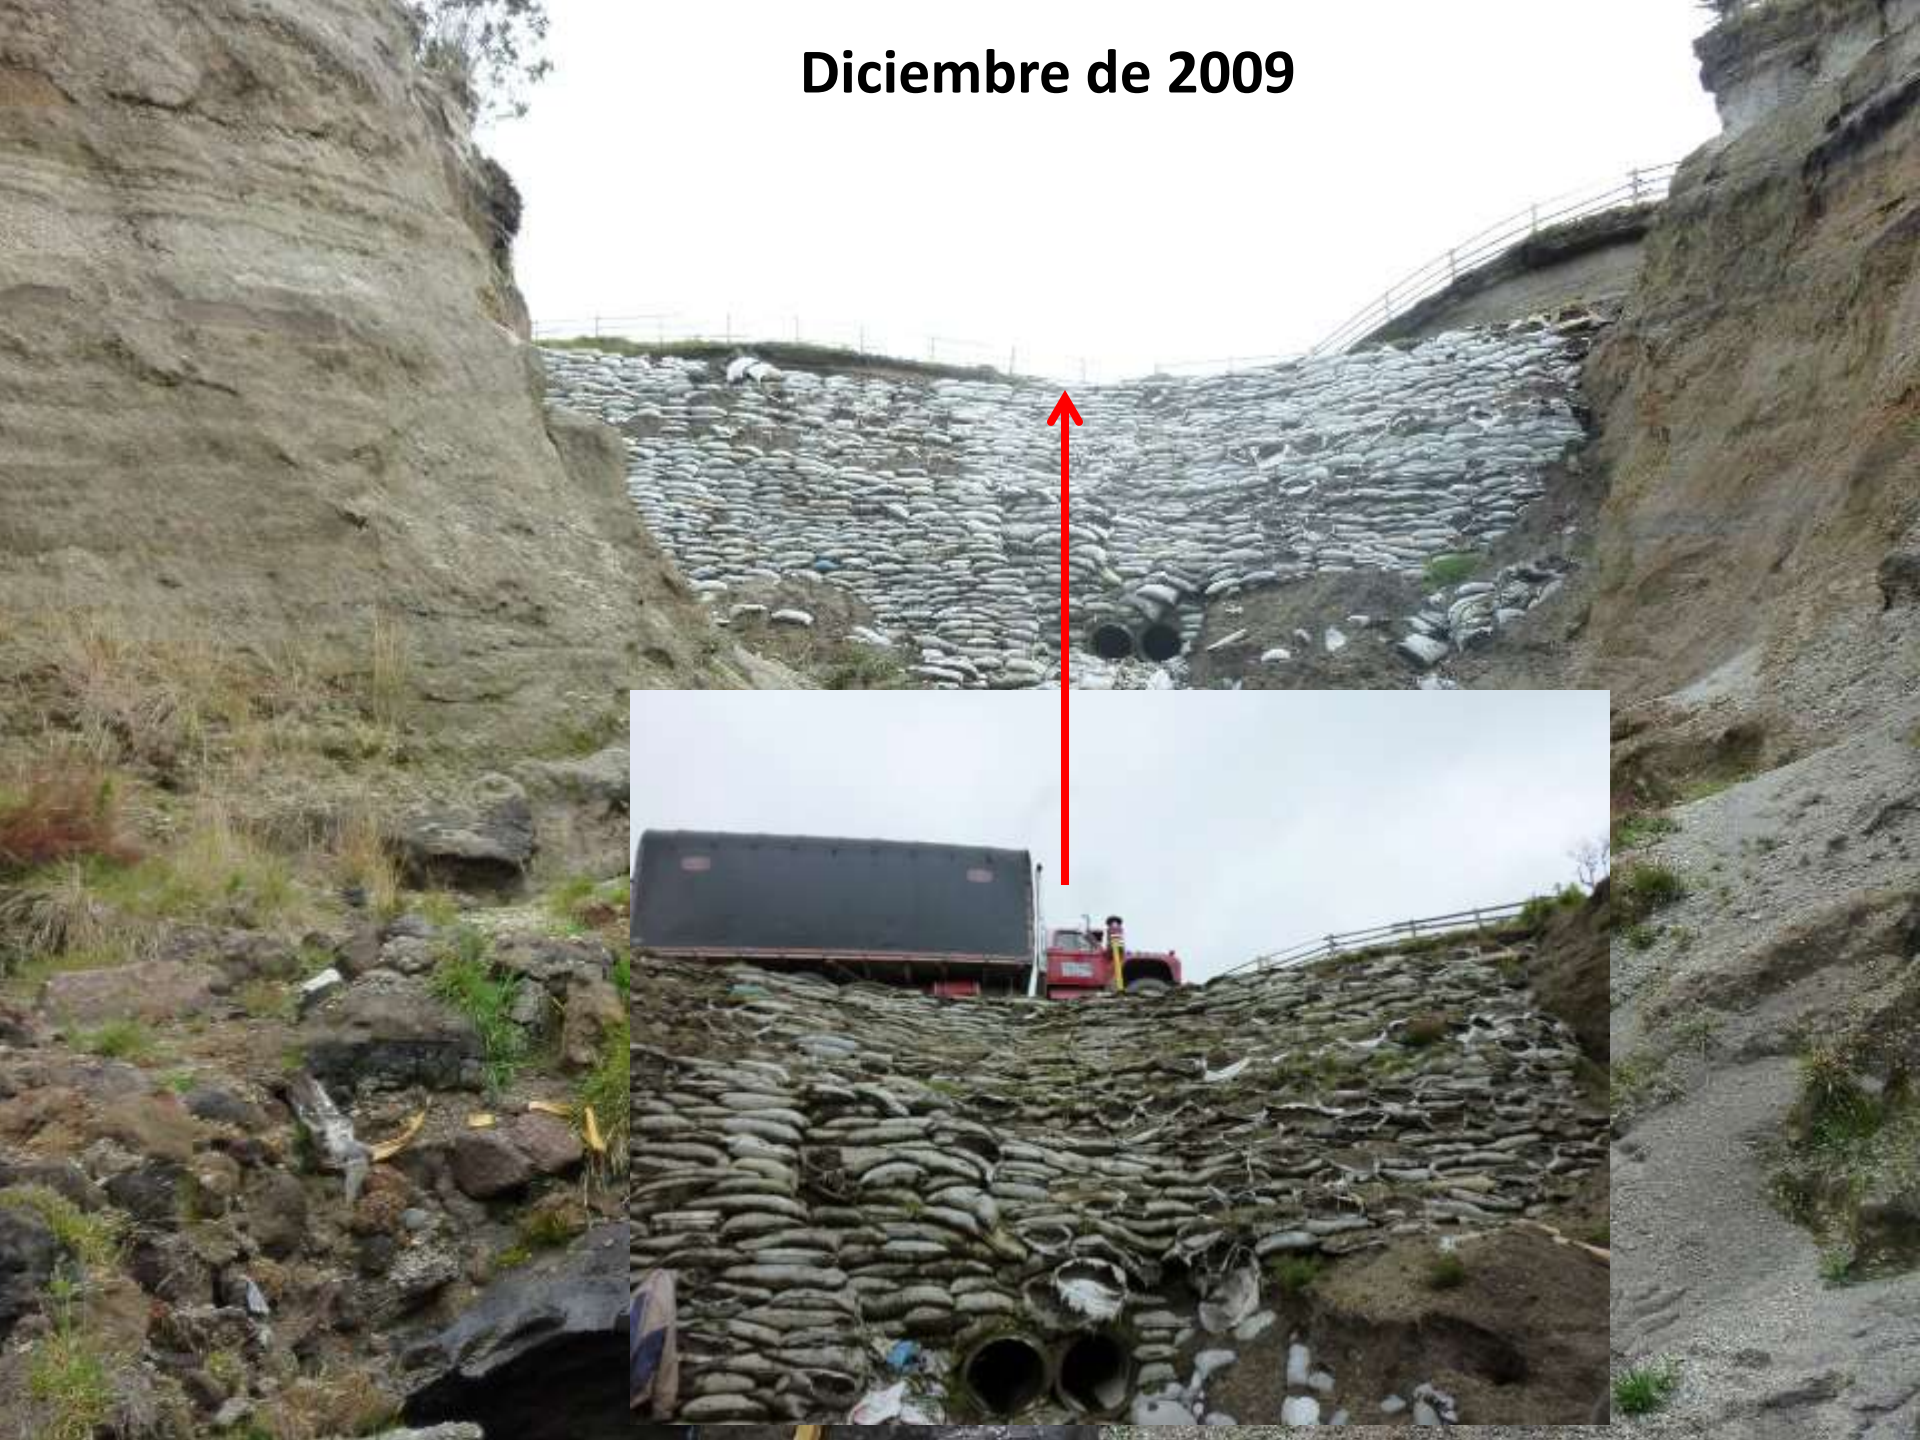
Vía soportada con sacos llenos de suelo
