Uso de la Restauración Ecológica y la Bioingeniería para el tratamiento de procesos erosivos severos con afectación a las comunidades rurales.

Tres ejemplos prácticos

**Área de Restauración Ecológica
Fundación CIPAV**

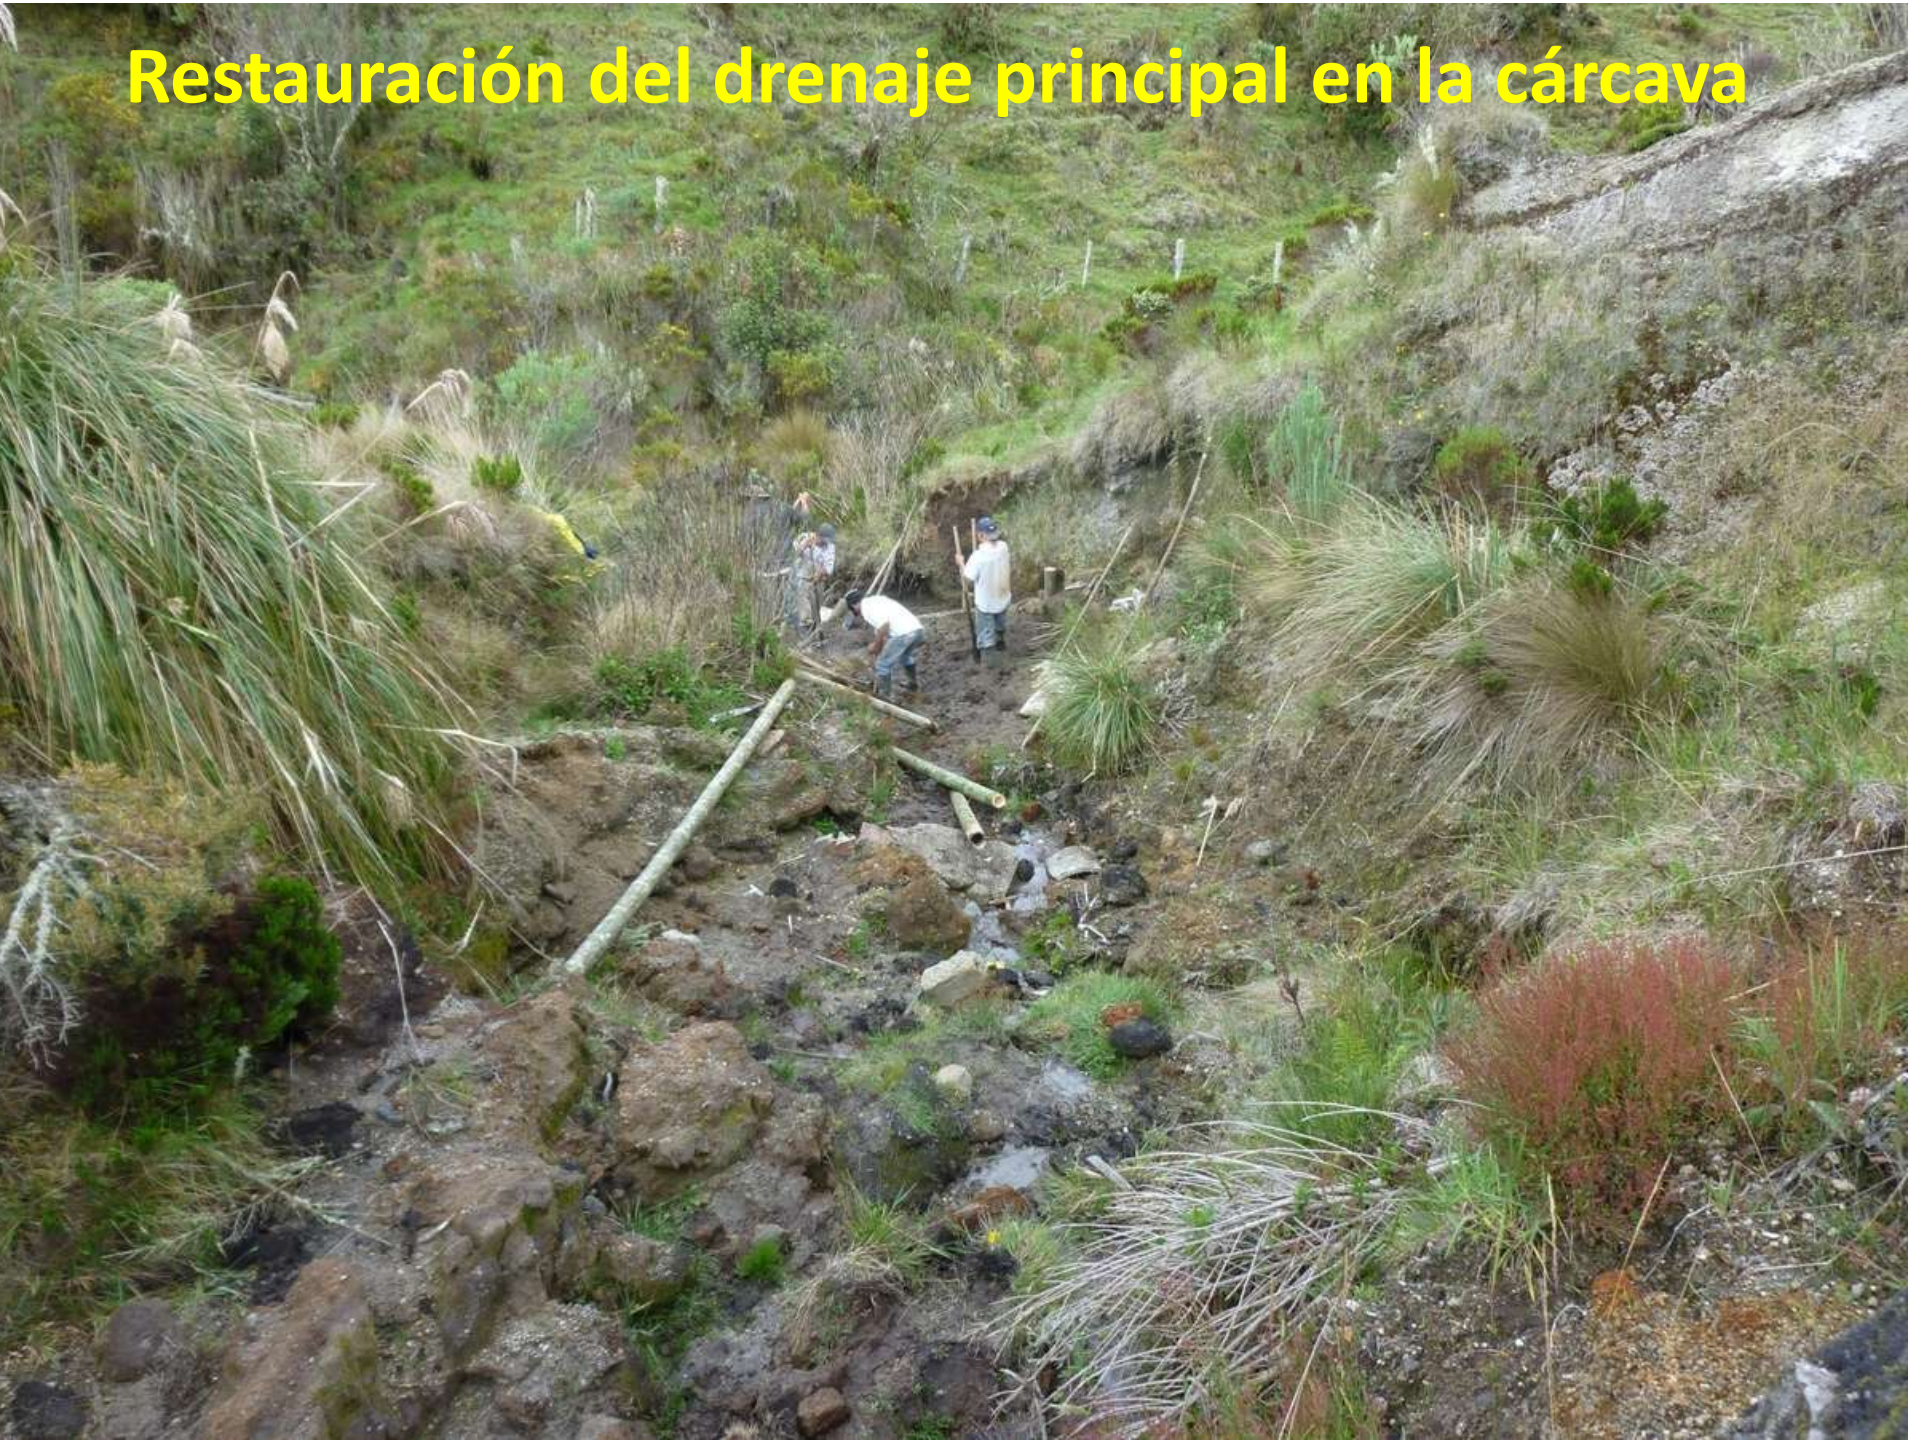
Restauración del drenaje principal en la cárcava

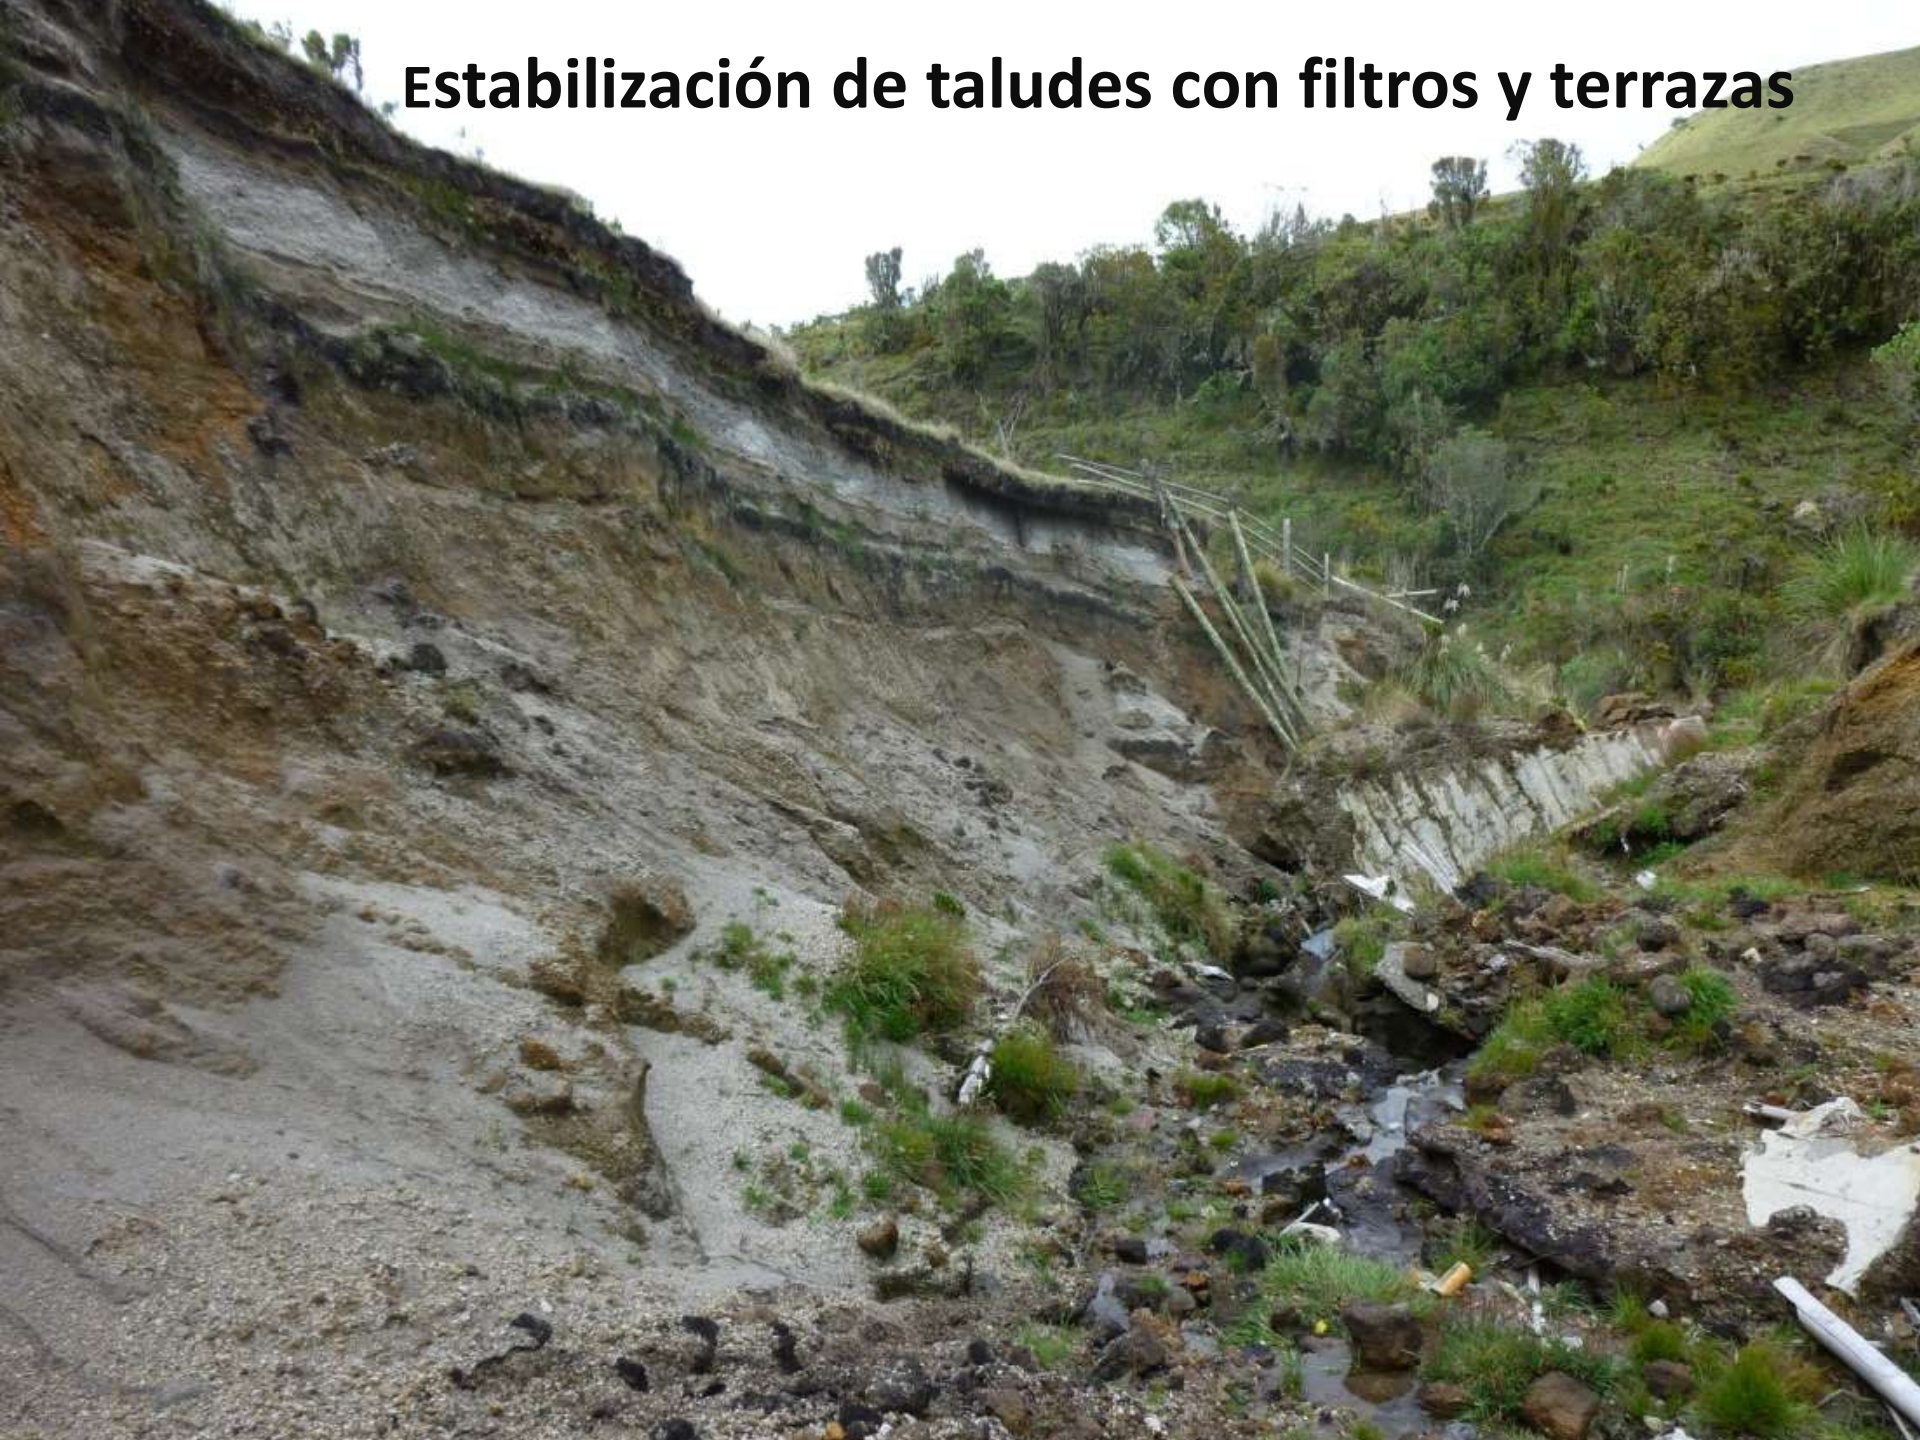
Estabilización de taludes con filtros y terrazas

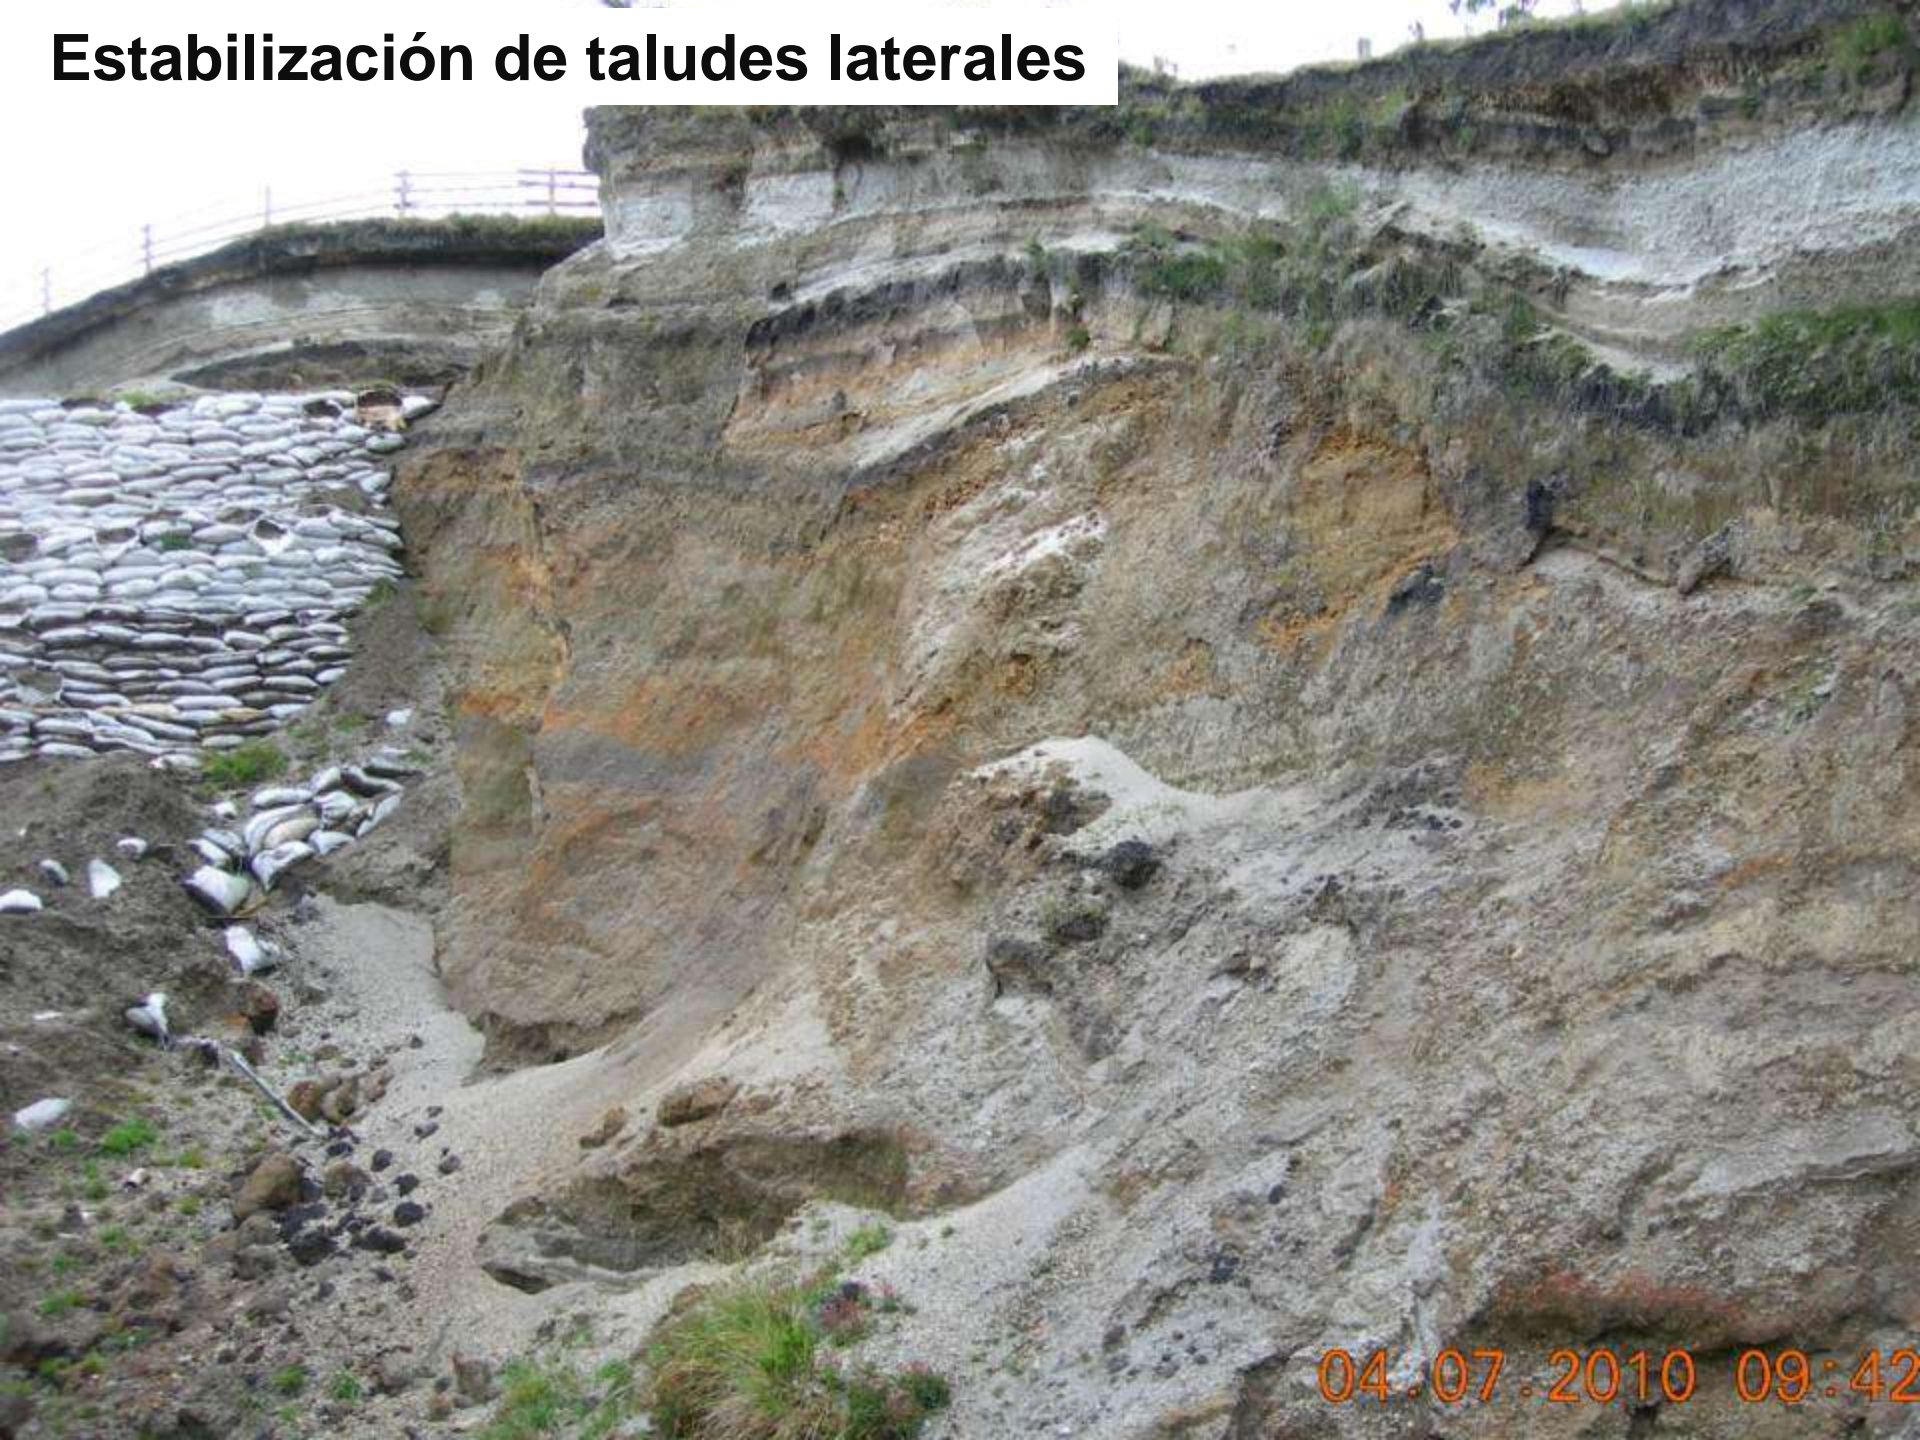
Estabilización de taludes laterales

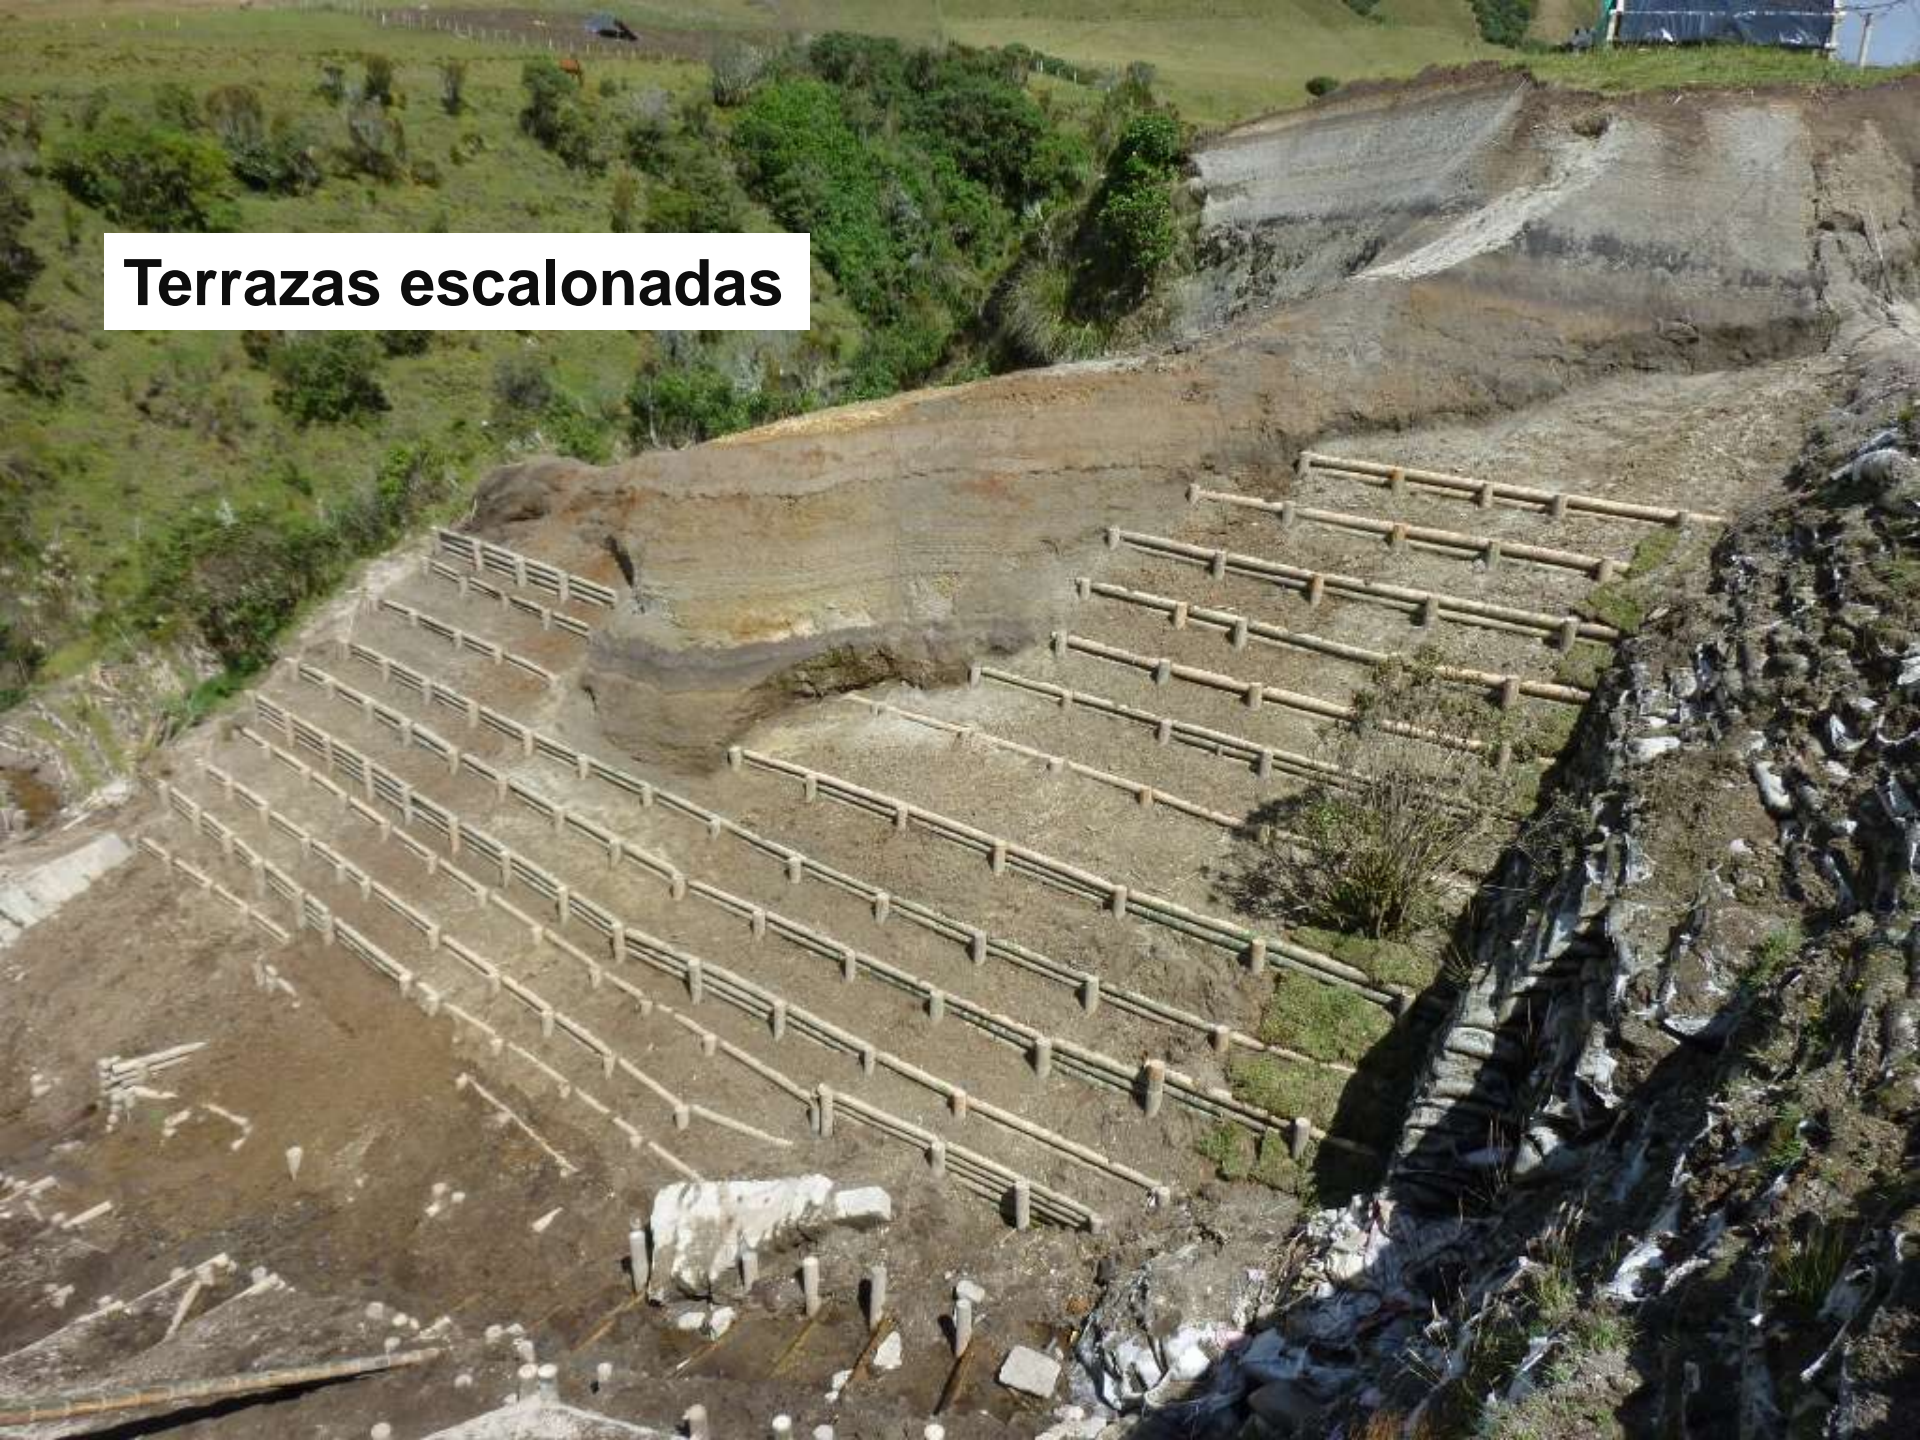
Terrazas escalonadas

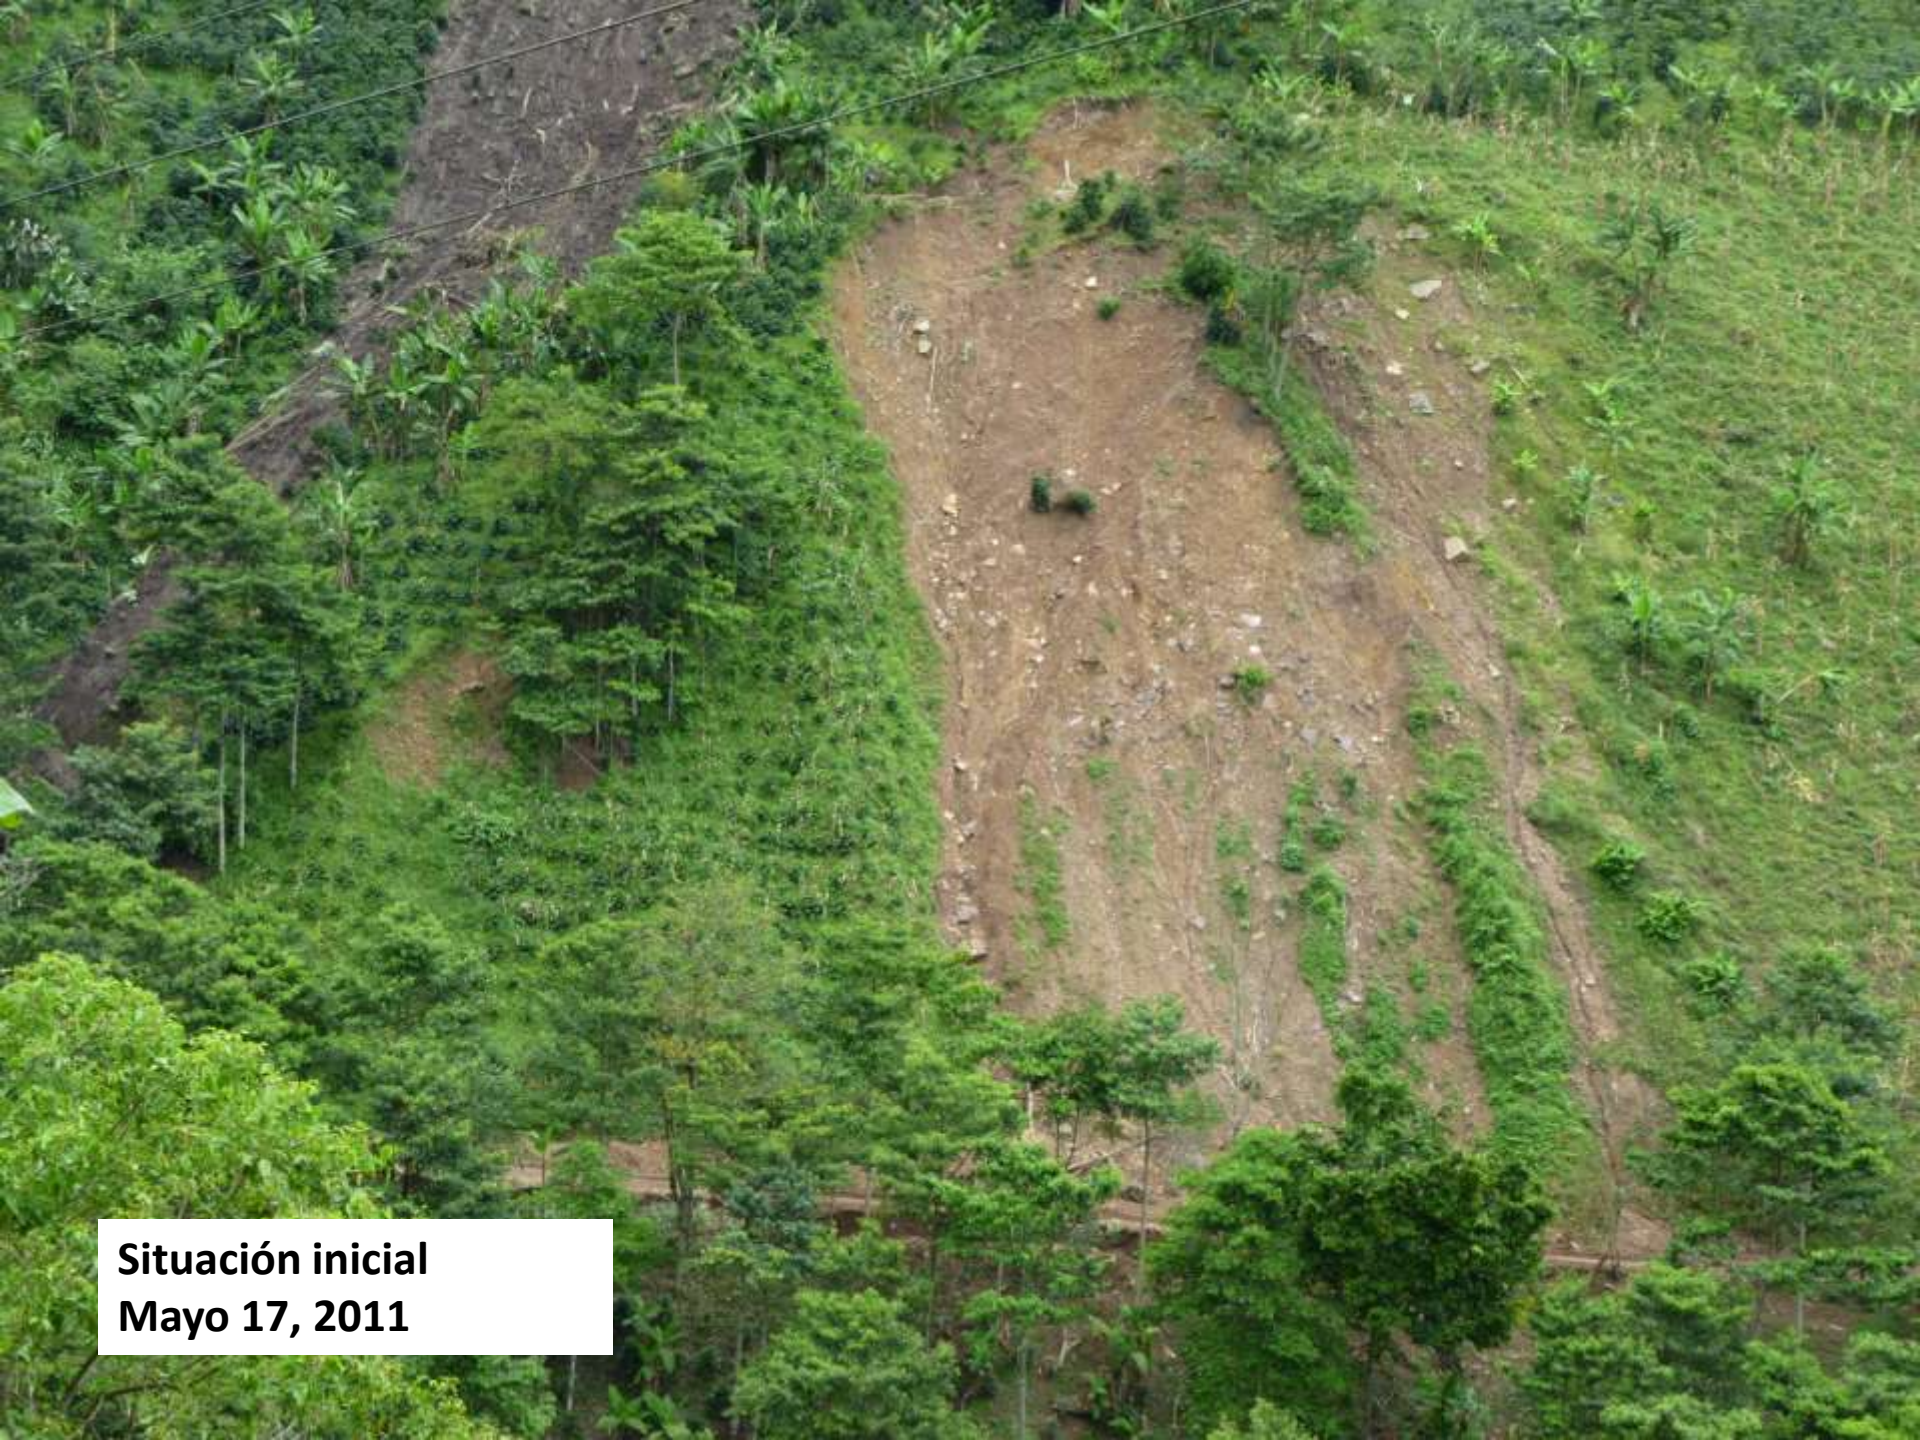
Movimiento masal de gran magnitud y severidad sobre el talud superior de la carretera con cultivos de café.

Situación inicial
Febrero 25, 2011

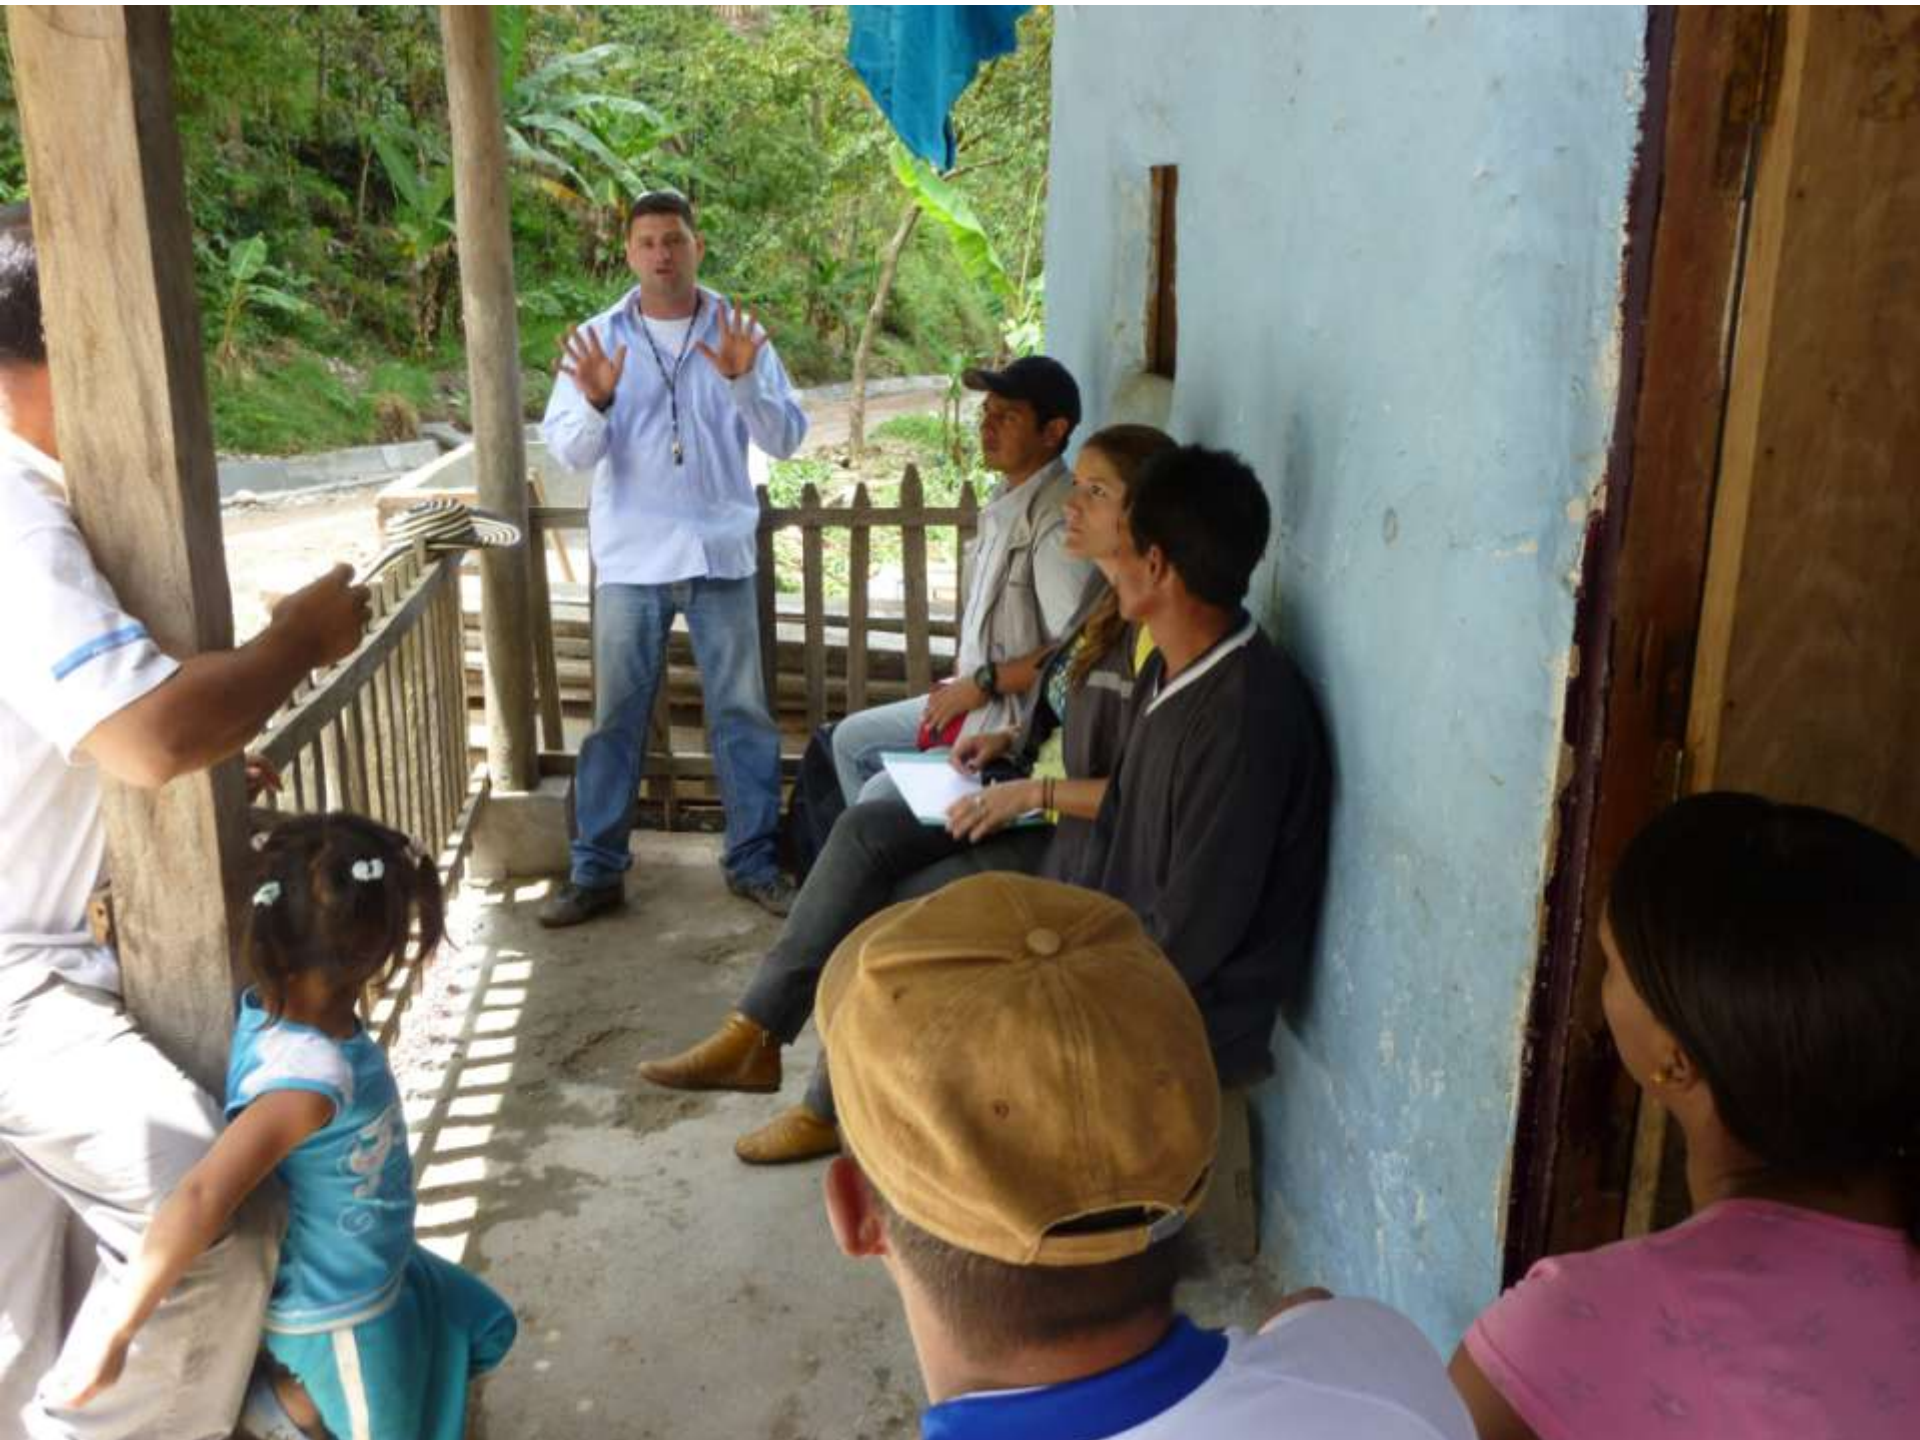
Pequeñas jardineras elaboradas con “clavijas” de guadua obtenidas del segmento terminal del culmo.

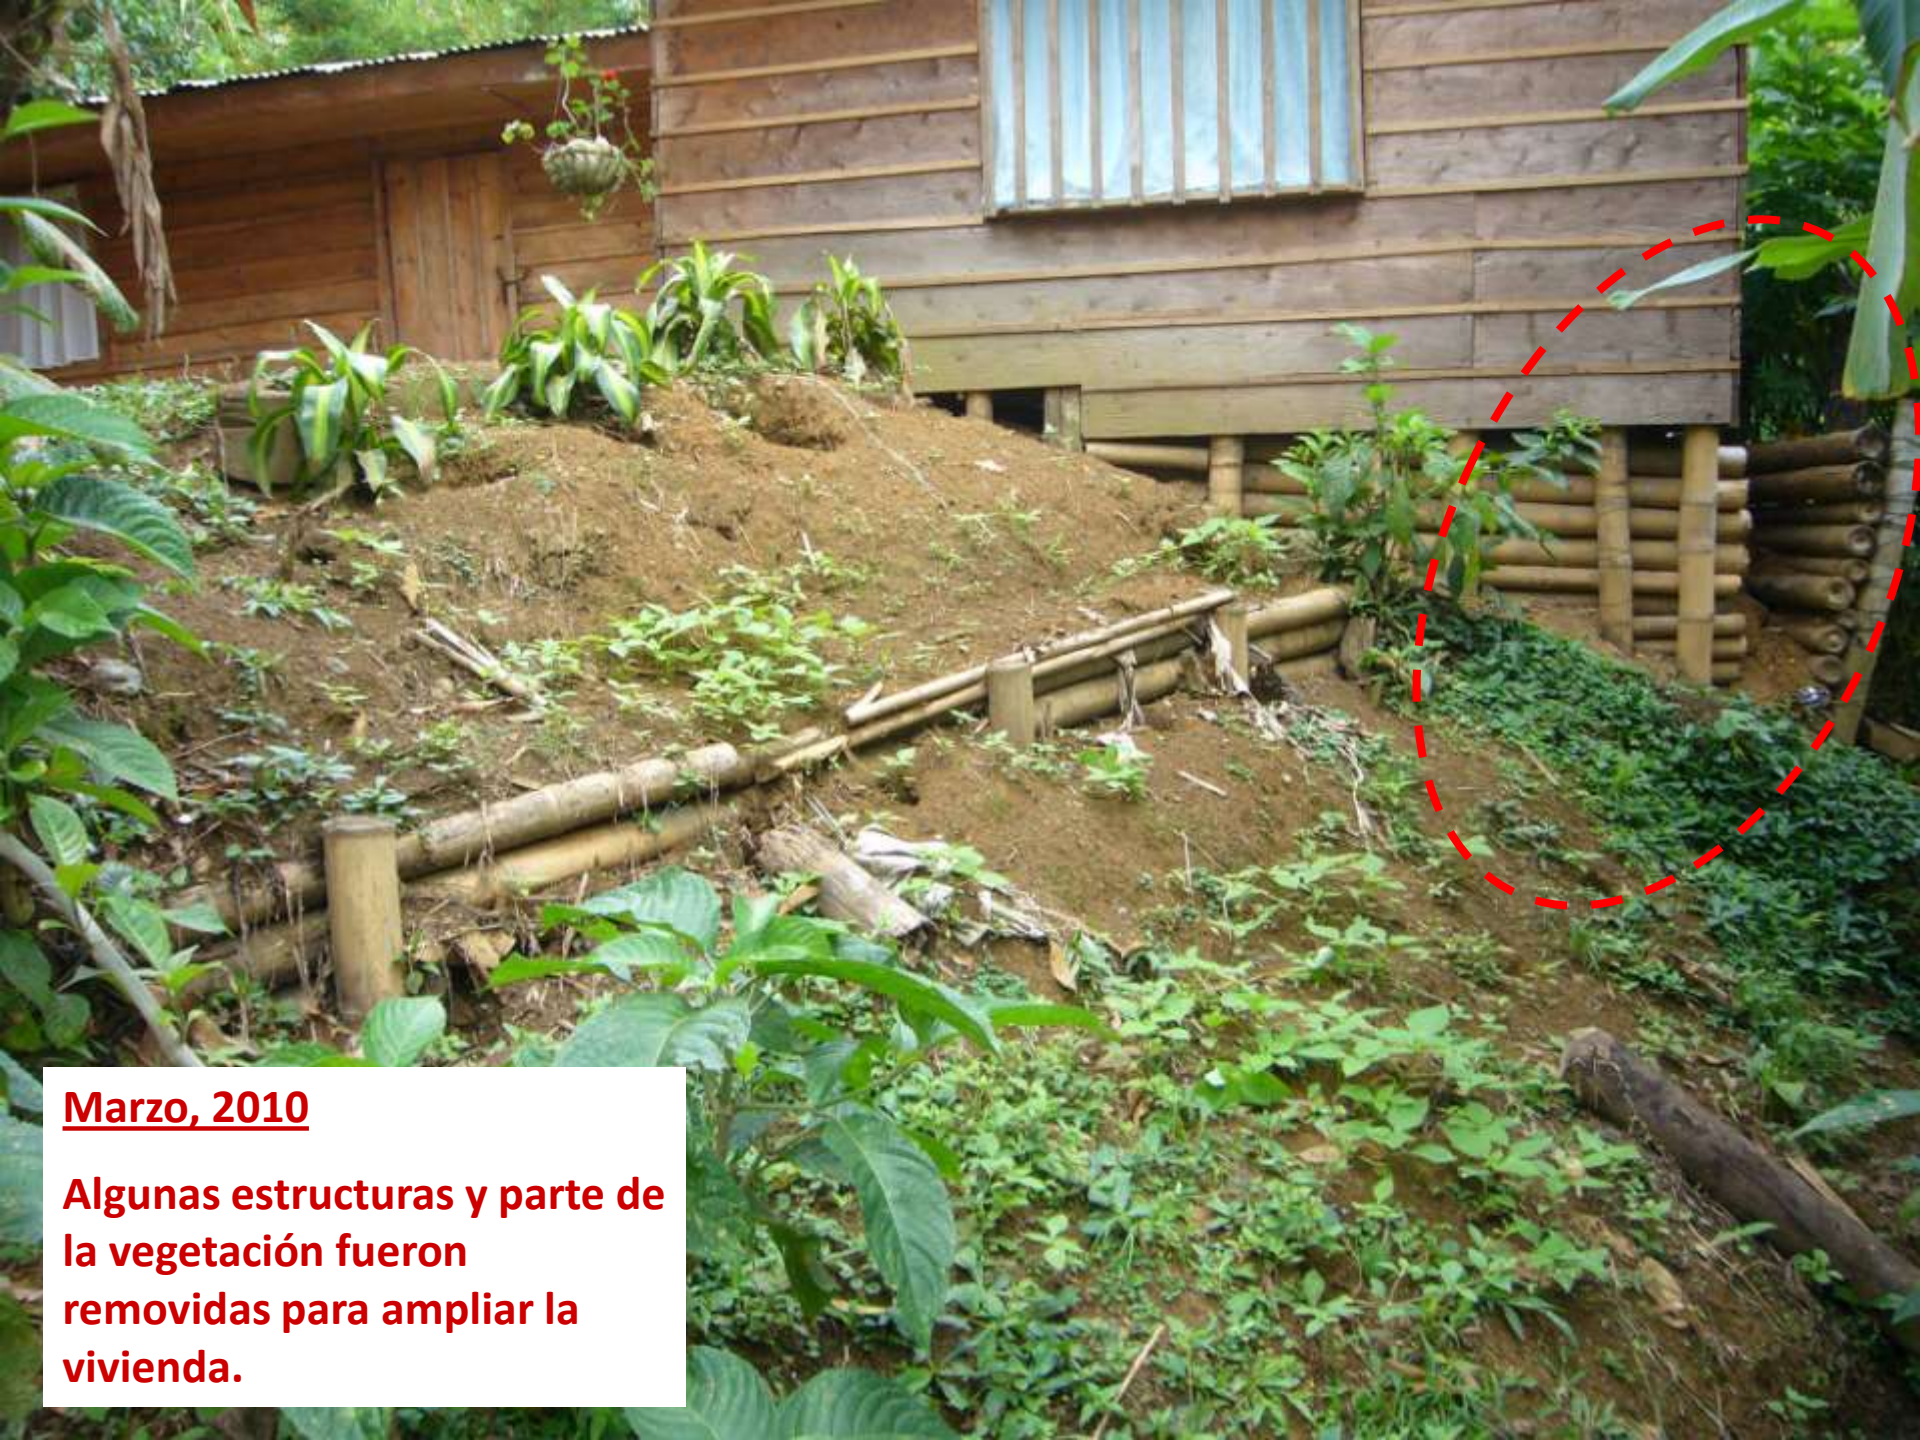
Algunas estructuras y parte de la vegetación fueron removidas para ampliar la vivienda.
